PROPUESTA DE ACUERDO DEL CONSEJO DE GOBIERNO POR EL QUE SE DA POR ENTERADO DE LA RESOLUCIÓN DEL DIRECTOR GENERAL DE INFRAESTRUCTURAS DE LA CONSEJERÍA DE FOMENTO, INFRAESTRUCTURAS Y ORDENACIÓN DEL TERRITORIO, POR LA QUE SE DECLARAN DE EMERGENCIA LAS ACTUACIONES NECESARIAS PARA LA REPARACIÓN DE DAÑOS Y LA ESTABILIZACIÓN DE DESLIZAMIENTO EN EL P.K. 34+700 DE LA CARRETERA A-349, EN EL TÉRMINO MUNICIPAL DE MACAEL (ALMERÍA).

MEMORIA JUSTIFICATIVA PARA LAS OBRAS DE ESTABILIZACIÓN
DE DESLIZAMIENTO EN EL P.K. 34+700 DE LA CARRETERA A-349
(T.M. DE MACAEL)

CARRETERAS:
A-349, DE TABERNAS A OLULA DEL RÍO POR MACAEL

FECHA DE REDACCIÓN: ABRIL 2020

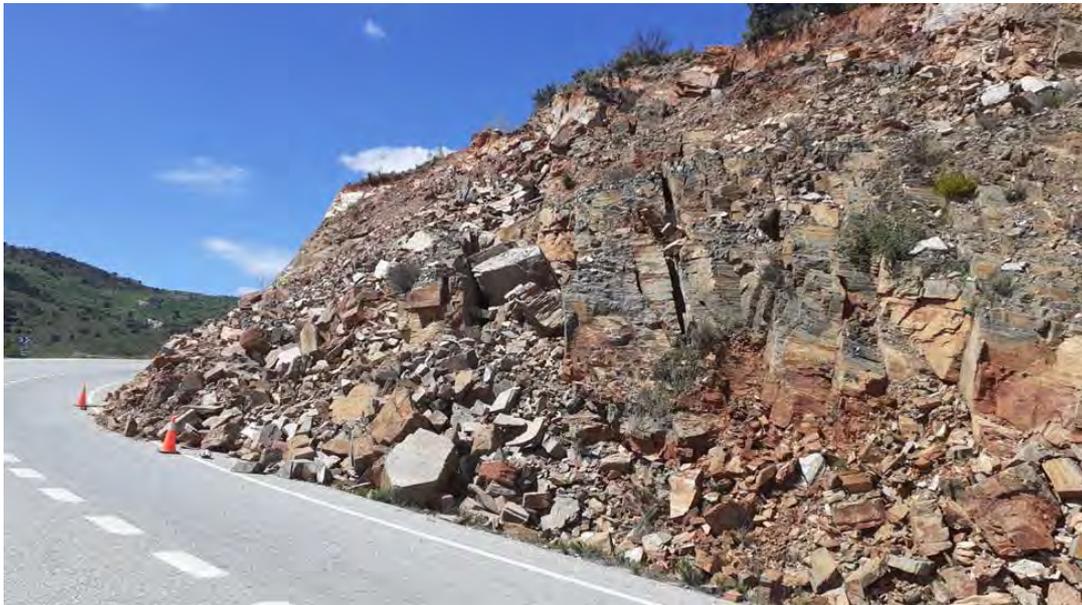
Pie deslizamiento en A-349, P.K. 34+700

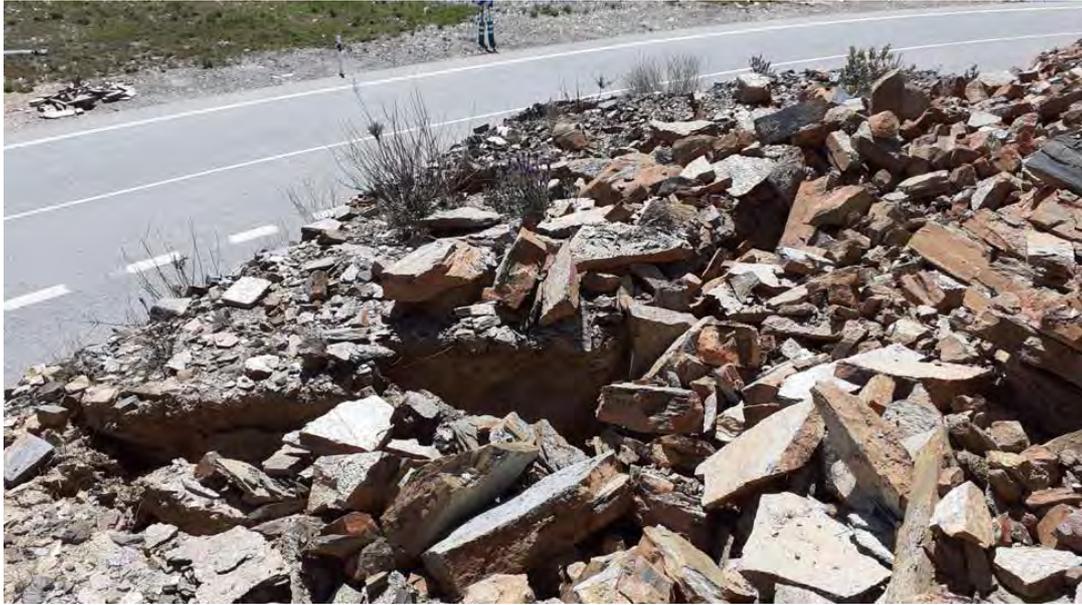
Vista superior deslizamiento en A-349, P.K. 34+700

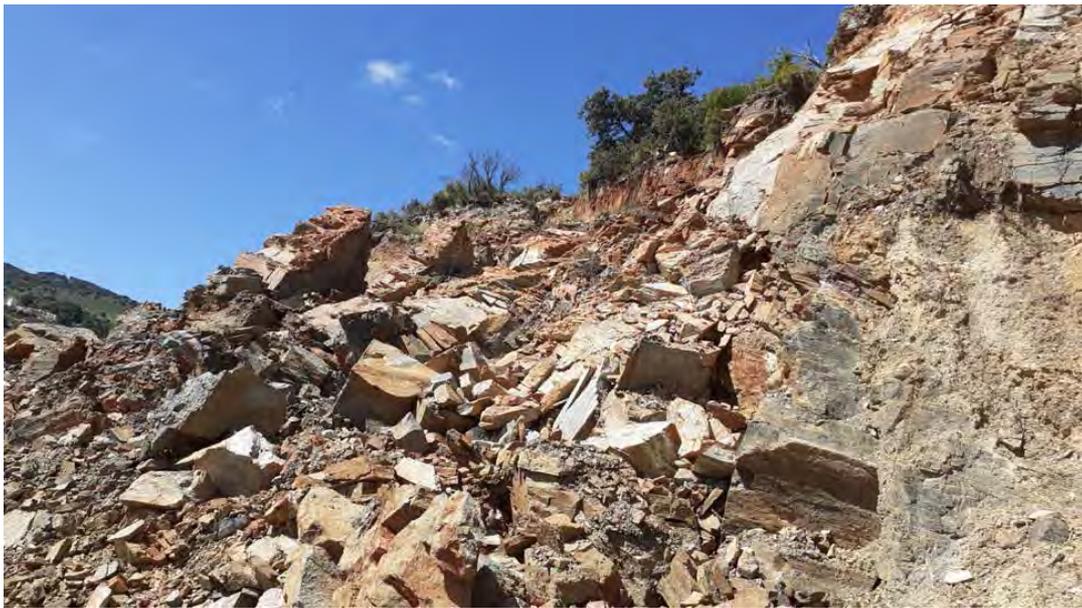
Vista lateral extremo deslizamiento en A-349, P.K. 34+700

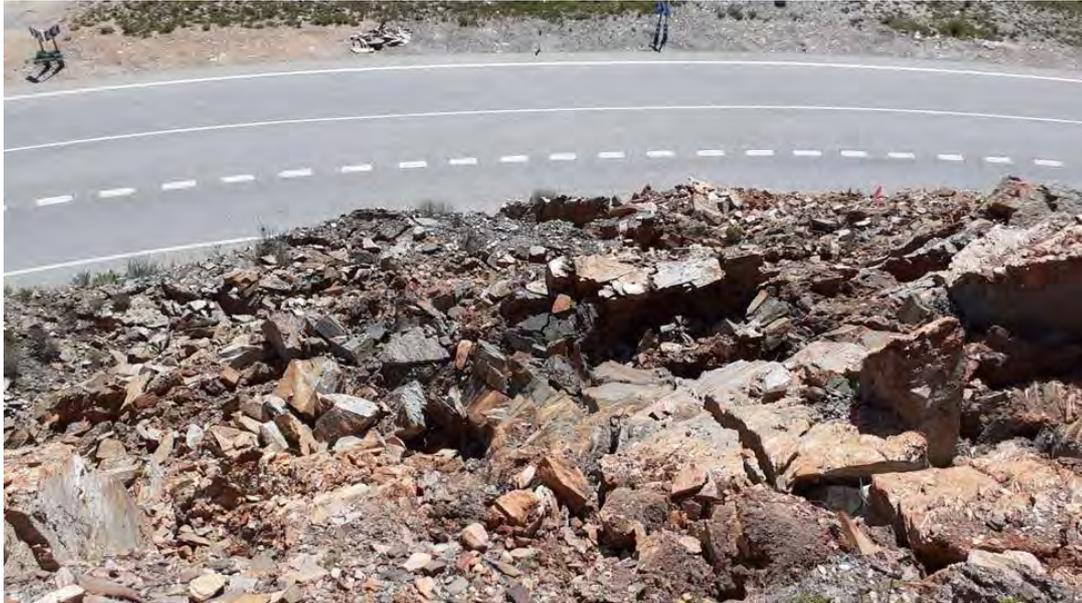
Vista superior deslizamiento en A-349, P.K. 34+700

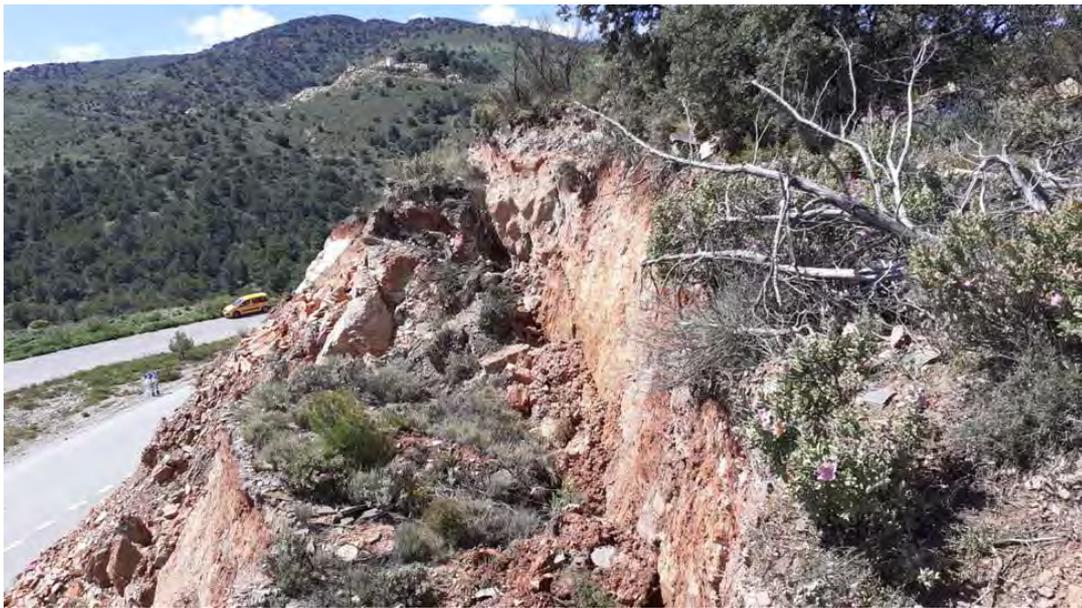
Avance del Plano de deslizamiento en A-349, P.K. 34+700

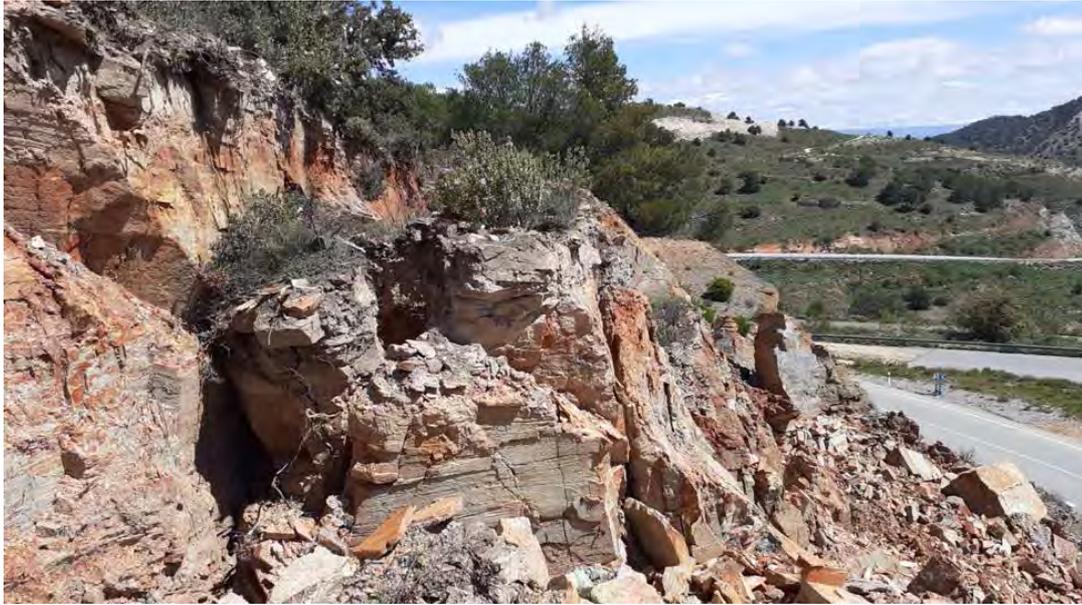
Vista lateral extremo deslizamiento en A-349, P.K. 34+700

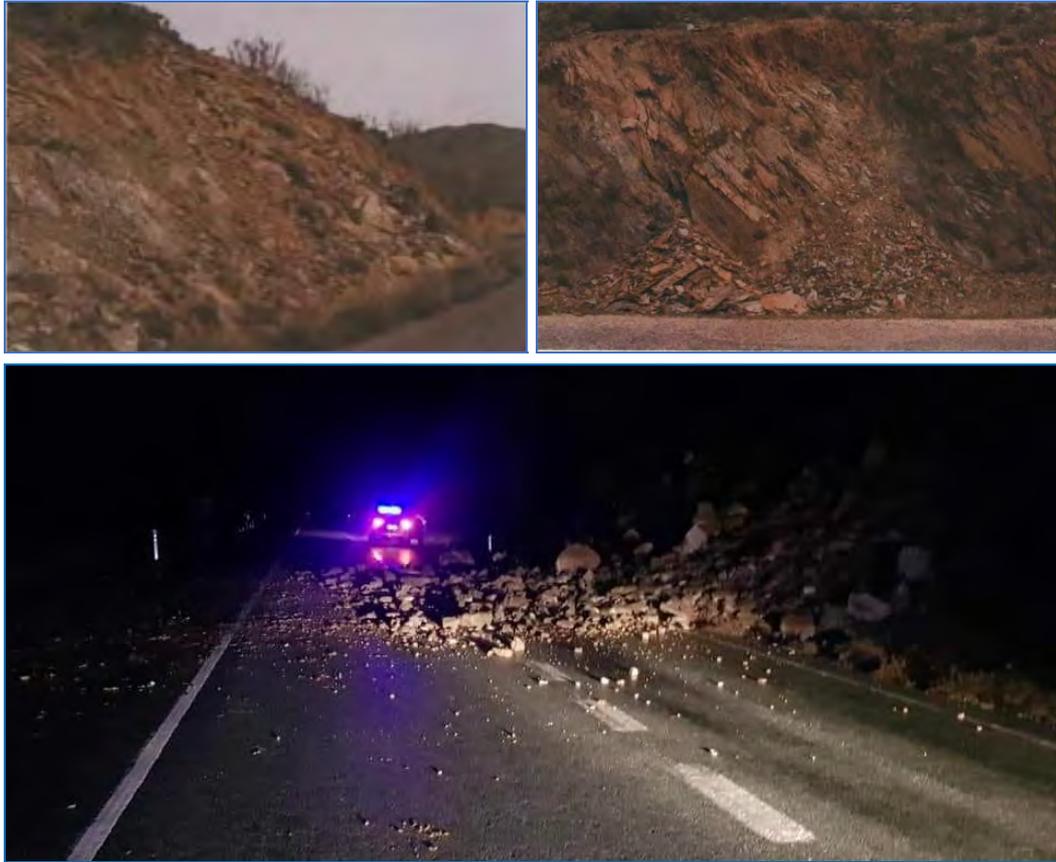
deslizamientos de rocas por tectonización, incluso con posterioridad a las obras de 2008, el último de los cuales aconteció en la tarde del 3 de diciembre de 2019, precisamente en el talud objeto de Estudio, en relación con la fuerte deformación y/o tectonización que presentan los micaesquistos nevado-filábrides que favorecen los procesos de meteorización física o mecánica: descompresión por el corte del terreno, gelifracción por congelación del agua en las grietas y, en menor medida, termoclastia por la continua dilatación-contracción de la roca en condiciones de amplias oscilaciones térmicas, y dispersión de partículas por la fuerza del impacto de las gotas de lluvia que inician la erosión laminar de los taludes.

Figuras 4 a 6. PEQUEÑOS DESLIZAMIENTOS EN ROCA POR TECTONIZACIÓN EN EL ANTIGUO TRAZADO DE LA CARRETERA TAHAL-MACAEL (procedencia: IGME) Y FOTOGRAFÍA DEL ÚLTIMO DESPRENDIMIENTO DEL DÍA 3 DE DICIEMBRE DE 2019 (procedencia: LACOMARCANOTICIAS.COM)

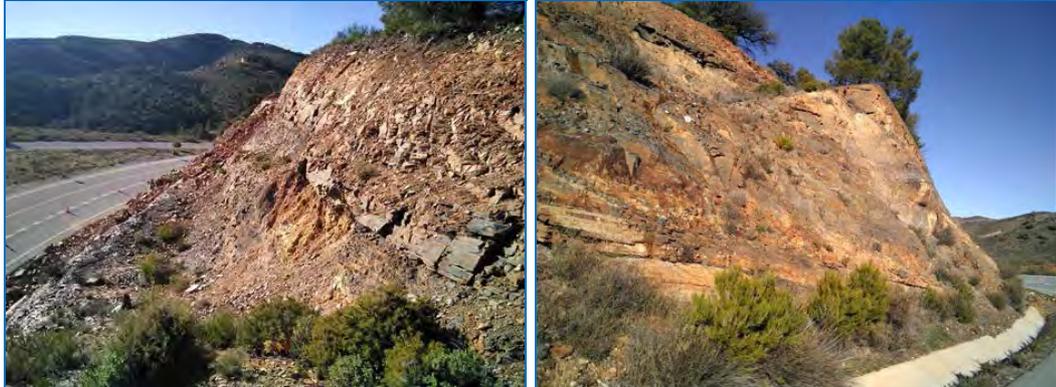
Por otra parte, hacia la parte central Norte, existe una berma «inconclusa o deteriorada» N-S de algo más de 2,5 m (paso de “mixta”) a mitad de altura, 7 m desde el pie del talud.

Figuras 8 y 9. DISTINTAS IMÁGENES DE LA BERMA A MEDIA ALTURA EXISTENTE

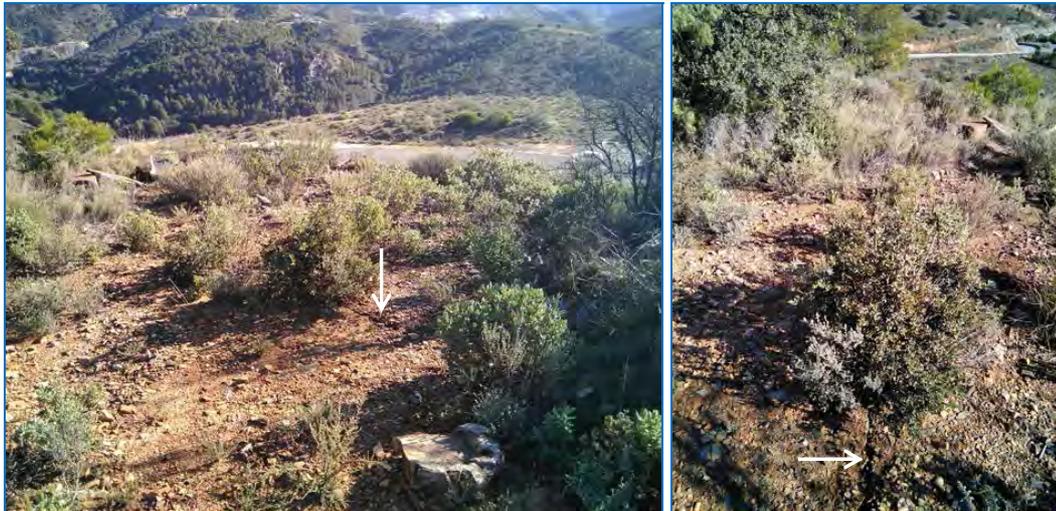
También es reseñable la existencia de una grieta de tracción, aún de escaso desarrollo longitudinal, en la zona central, a una distancia entre 5-6 m del borde del talud 1H:2V existente, lo que podría suponer un retroceso del talud a 1H:1V, aproximadamente.

Figuras 10 y 11. LOCALIZACIÓN DE LA GRIETA DE TRACCIÓN VISIBLE EN CABEZA DE TALUD

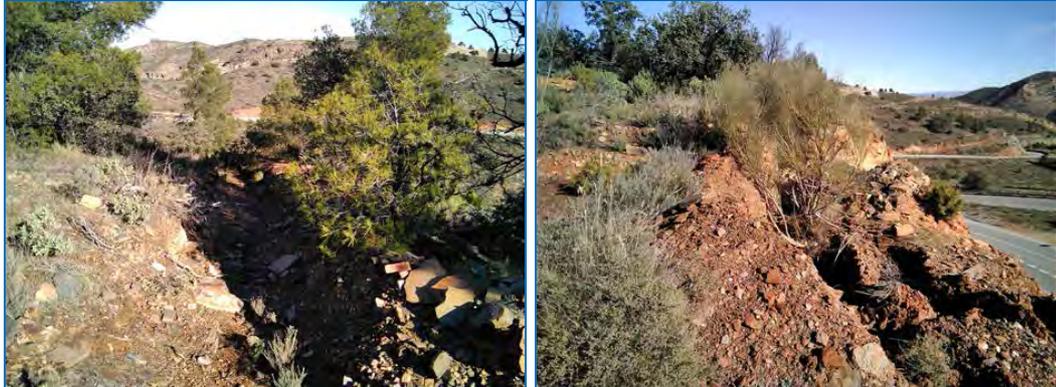
Probablemente, tanto las cunetas de guarda no revestidas como las constantes generaciones de grietas de tracción por descompresión, han constituido canales de entrada

de agua, cortando el terreno, que han acelerado la inestabilidad y el retroceso del cantil hasta alcanzar su equilibrio.

Figuras 12 y 13. VISTA DE LA CUNETA DE GUARDA EXTERIOR Y DEL INCIPIENTE DESPRENDIMIENTO A FAVOR DE ANTIGUAS GRIETAS DE TRACCIÓN

- Limpieza y retirada de material en arcén y cuneta revestida existente y reparación de la misma.
- Formación de cuneta revestida de guarda, de sección triangular y 2 metros de desarrollo, con hormigón HM-20, y de cuneta revestida en las bermas intermedia y de coronación, de sección triangular y 3 metros de desarrollo, con hormigón HM-20.

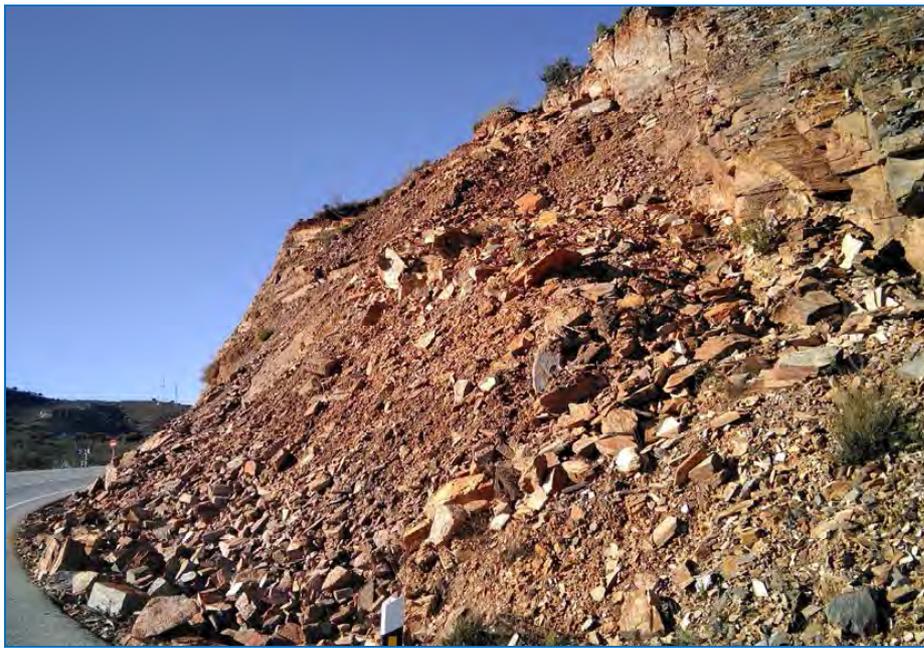
En cuanto a los derrubios de ladera generados por los desprendimientos, están constituidos por clastos prismáticos metamórficos de pequeño tamaño (inferiores a 75 cm), con un ángulo de reposo $\Theta \leq 45^\circ$, que puede servir de referencia para fijar la pendiente final óptima del talud.

Figura 14. CANCHAL DE FRAGMENTOS DE ROCAS «SUAVIZANDO» LA MORFOLOGÍA DE LA LADERA

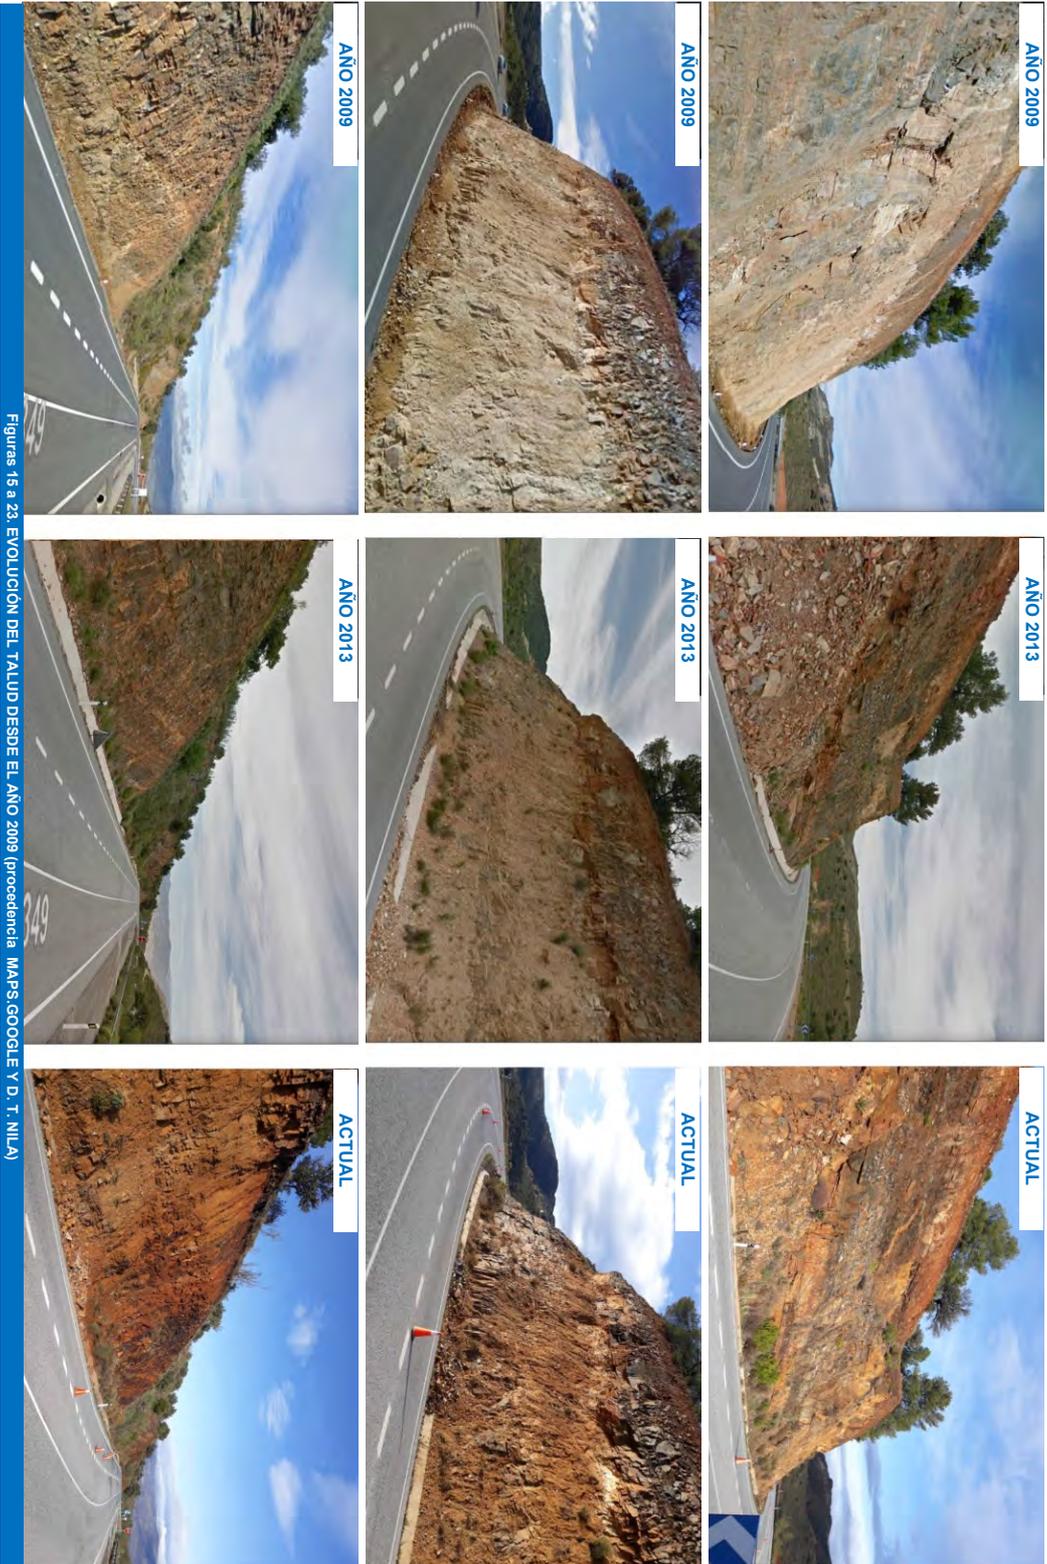
Figuras 15 a 23. EVOLUCIÓN DEL TALUD DESDE EL AÑO 2009 (procedencia MAPS GOOGLE Y D. T. NILA)

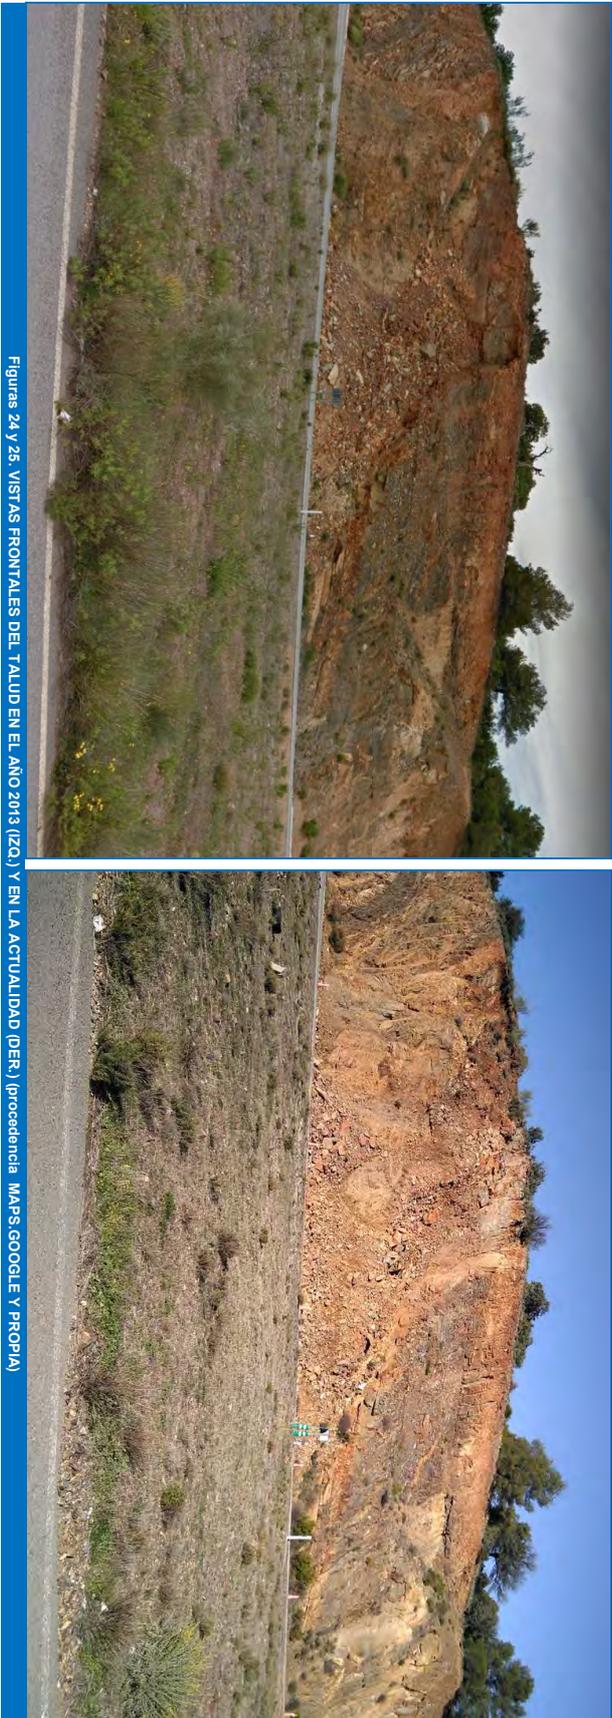
Figuras 24 y 25. VISTAS FRONTALES DEL TALUD EN EL AÑO 2013 (IZQ.) Y EN LA ACTUALIDAD (DER.) (procedencia: MAPS, GOOGLE Y PROPIA)

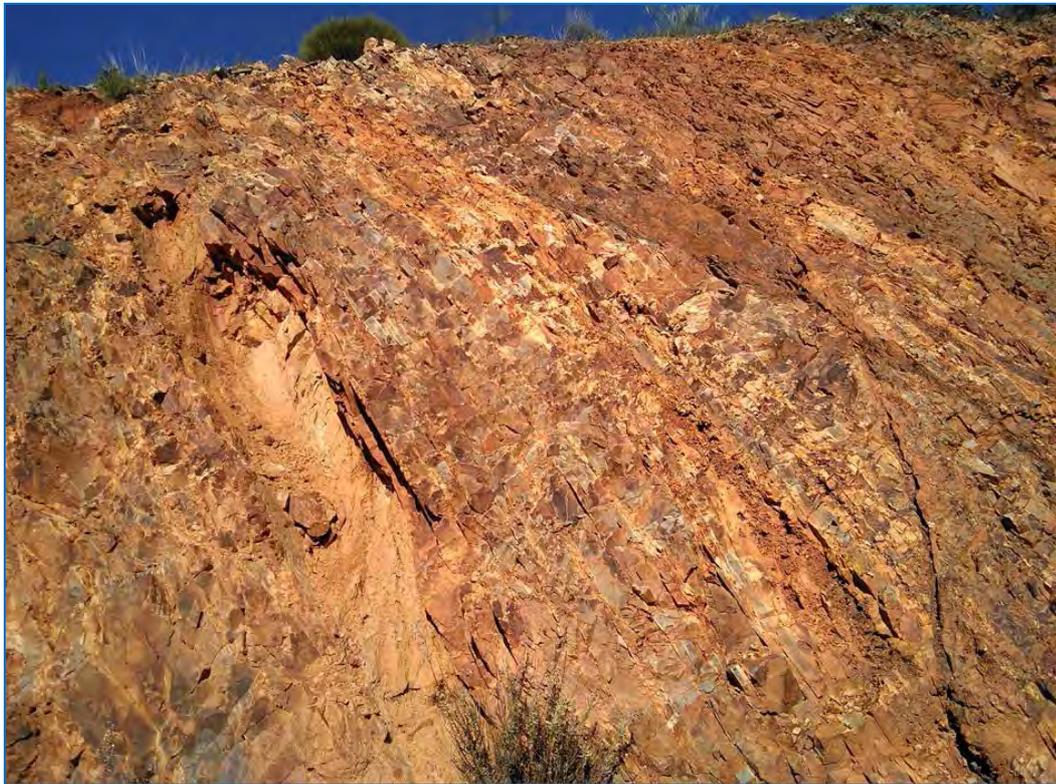
Figura 29. DETALLE DE LA NATURALEZA ESQUISTOSA DEL FRENTE DEL TALUD
