PROPUESTA DE ACUERDO POR EL QUE SE DA POR ENTERADO DE LA RESOLUCIÓN DEL DIRECTOR GENERAL DE INFRAESTRUCTURAS DE LA CONSEJERÍA DE FOMENTO, INFRAESTRUCTURAS Y ORDENACIÓN DEL TERRITORIO, POR LA QUE SE DECLARAN DE EMERGENCIA LAS ACTUACIONES PARA LA REPARACIÓN DE DAÑOS Y EL REFUERZO DE LA MALLA DE PROTECCIÓN DEL TALUD, ENTRE LOS PP.KK. 0+000 AL 0+500 DE LA CARRETERA A-333R3, EN EL TÉRMINO MUNICIPAL DE IZNÁJAR (CÓRDOBA).

OBRA DE EMERGENCIA PARA EL REFUERZO DE MALLA
EN PROTECCIÓN TALUD EN A-333R3, PK 0+000 AL 0+500.
T.M. DE IZNAJAR (CORDOBA)

**MEMORIA JUSTIFICATIVA PARA EL REFUERZO DE MALLA EN PROTECCIÓN
TALUD EN A-333R3, PK 0+000 AL 0+500. T.M. DE IZNÁJAR(CÓRDOBA)**INDICEMEMORIA JUSTIFICATIVA

MEMORIA JUSTIFICATIVA SOBRE LA ACTUACIÓN DE EMERGENCIA PARA LA REPARACIÓN DE DAÑOS Y REFUERZO DE MALLA DE PROTECCIÓN DE TALUD EN LA CARRETERA A-333R3, DEL PK 0+000 AL 0+500. T.M. DE IZNÁJAR (CÓRDOBA).

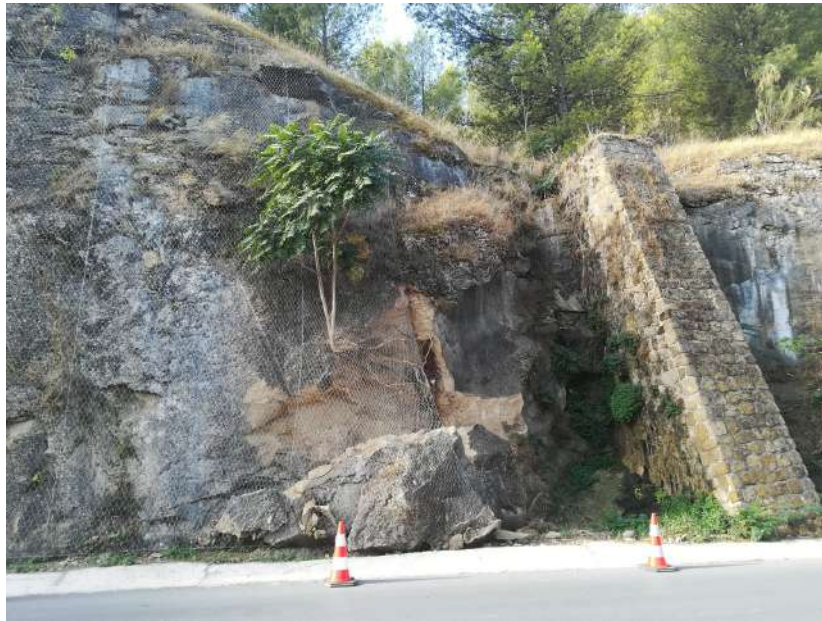
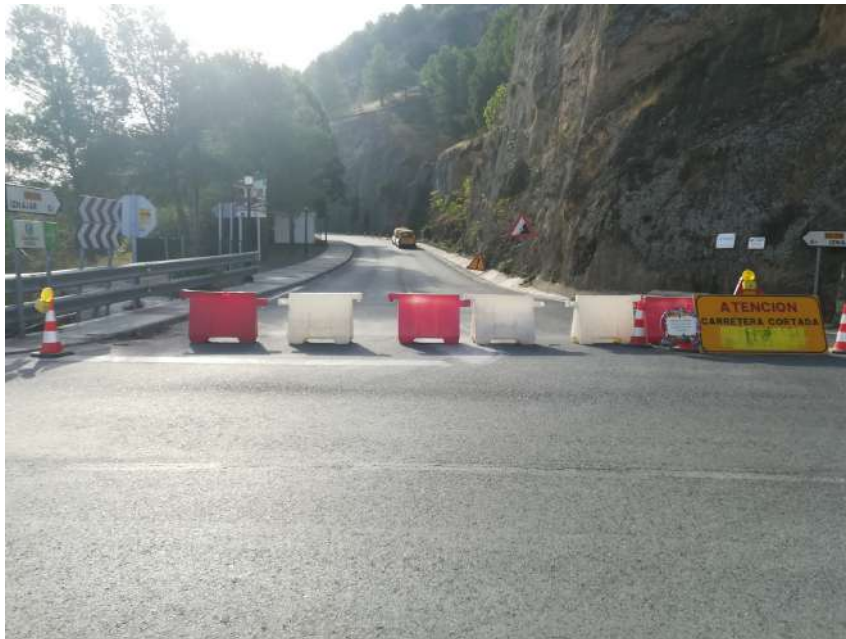
DOCUMENTACIÓN GRÁFICA

Se ha detectado en un talud de elevada altura en roca de la carretera CO-213, hoy A-333R3, que parte de la carretera A-333 hacia la localidad de Iznájar.

La existencia de fragmentos de rocas de distinto tamaño desprendidos y caídos en la calzada pudiera poner en riesgo la seguridad de los usuarios de la citada vía.

Sometido el talud a la erosión provocada por las fuertes lluvias que cada vez con más frecuencia azotan la zona sureste de Córdoba, así como los intensos periodos de sequía con temperaturas extremas, los fenómenos de dilatación-contracción se intensifican provocando la caída de fragmentos de rocas de tamaños variable, siendo los de tamaño mediano y pequeño capaces de ser sostenidos por la malla, pero los de gran tamaño han causado la rotura de la malla de triple torsión con la consiguiente invasión de estos elementos a la calzada, que ha llegado a producirse el corte de la vía; además de comprometer seriamente la seguridad de sus usuarios.

El objeto de esta memoria es describir y valorar los daños, y proponer las medidas correctoras oportunas para reforzar la malla de protección del talud de la margen izquierda de la carretera A-333R3, del P.K. 0+000 al 0+500. En la inspección realizada se observa que los fenómenos de dilatación-contracción se intensifican debido a las fuertes lluvias a los intensos periodos de sequía, provocando la caída de fragmentos de rocas de tamaño variable, siendo los de tamaño mediano y pequeño capaces de ser sostenidos por la malla existente, pero los de gran tamaño han causado la rotura de la malla de triple torsión, con la consiguiente invasión de estos elementos a la calzada, lo que ha llegado a producir el corte de la vía, además de comprometer seriamente la seguridad de sus usuarios.

Instalación de sistema de línea de doble vida, para aseguramiento de los trabajadores

Saneo del talud en las zonas mas deterioradas por medios manuales

Colocación de refuerzo en 3*5 con cables horizontales de 12 mm de diámetro, cada 3 m de profundidad, ancladas al terreno mediante bulones del tipo Gewi 25 de 3 m de profundidad en una proporción de 1 bulón cada 15 m²

Colocación de red de cable de 8 mm de diámetro, con una dimensión de apertura de 300*300 en paneles de 4*4, unidos los paños horizontal y verticalmente por calbes de acero de alma metálica de 16 mm. Anclada la red al terreno mediante una cuadrícula de 4*4 y anclajes de cable de tipo G-700 tipo III de 3 m de longitud en el perímetro. Diámetro de la perforación de 41 mm.

Suministro y colocación en perforación adicional de bulones de acero B-500 autoroscables tipo Gewi de 25 mm de diámetro y longitud de 3 m con un diámetro de perforación de 41 mm, inyectados con lechada de cemento, relación agua/cemento=0,5 hasta 1,5 veces el volumen teórico, con cabeza completa constituida mediante placa y tuerca.
