PROPUESTA DE ACUERDO DEL CONSEJO DE GOBIERNO POR EL QUE TOMA RAZÓN DE LA RESOLUCIÓN DEL DIRECTOR GENERAL DE INFRAESTRUCTURAS VIARIAS DE LA CONSEJERÍA DE FOMENTO, ARTICULACIÓN DEL TERRITORIO Y VIVIENDA, POR LA QUE SE DECLARA DE EMERGENCIA LA ACTUACIÓN PARA LA REPARACIÓN DE MURO DE SOSTENIMIENTO EN LA GLORIETA DE ACCESO A SERÓN, EN EL PK 1+000 DE LA CARRETERA A-1178, EN LA PROVINCIA DE ALMERÍA.

MEMORIA JUSTIFICATIVA

“OBRAS DE EMERGENCIA PARA REPARACIÓN DE MURO DE SOSTENIMIENTO EN LA GLORIETA DE ACCESO A SERÓN, EN EL PK 1 DE LA CARRETERA A-1178”.

Clave: 3-AL-2101-OE

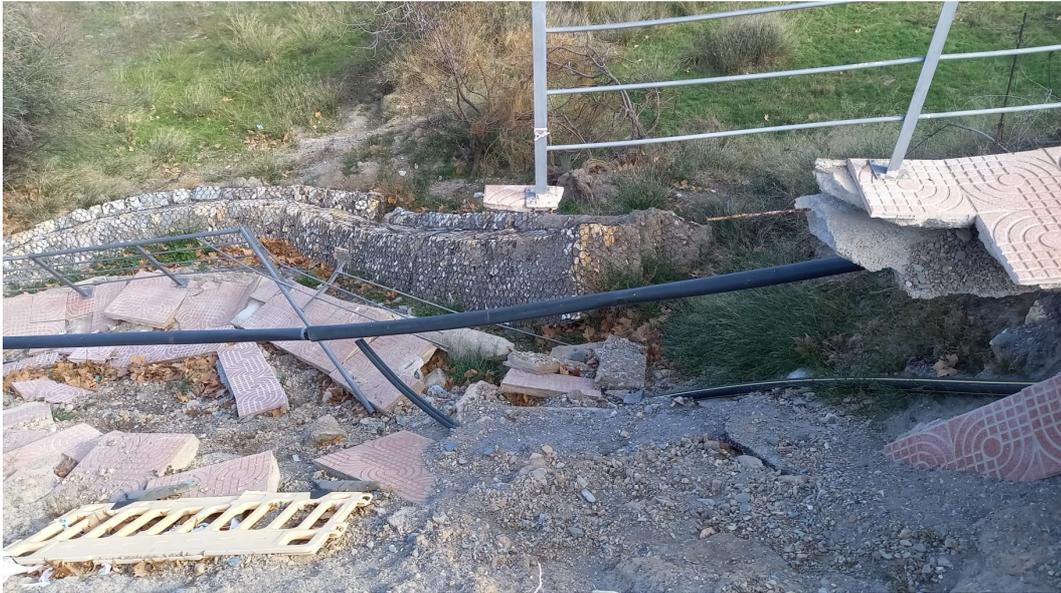
El derrumbe del muro existente de gaviones ha provocado la destrucción total de la acera del margen derecho y su barandilla de protección, destruyendo también varias canalizaciones existentes de agua, gas y riego.

Posteriormente, en las inspecciones de la Conservación Integral, se han detectado grietas en la calzada de la rotonda que hace pensar en que se está produciendo una pérdida de cohesión del relleno de la explanada y un deterioro de las capas del firme de la carretera, con el consiguiente riesgo de colapso inminente de la calzada.

En la siguiente imagen puede verse el efecto ocasionado por derrumbe del conjunto acerado-barandilla y el muro de sostenimiento.

- Retirada del muro de gaviones existente, para ser reemplazado por un muro de sostenimiento de escollera de mayor longitud, unos 68 ml.
- Retirada de los restos de acerado y barandillas, para poder ejecutar el nuevo muro de sostenimiento.
- Retirada de la vegetación y árboles existentes, junto con parte del acerado menos afectado, para poder continuar el muro de sostenimiento.

- Ejecutar un refuerzo de firme con aglomerado asfáltico en la parte de la calzada de la rotonda afectada por el hundimiento, mejorando su drenaje con la colocación de 3 sumideros, con rápida salida al barranco a través de la escollera.

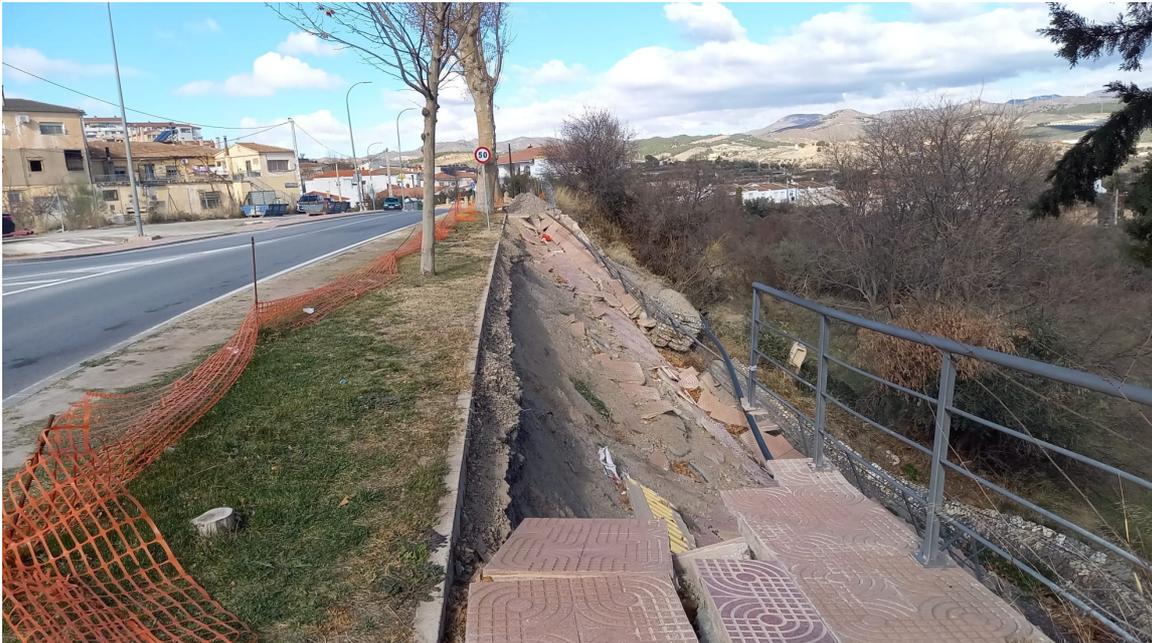
Muro de gaviones derrumbado y acera destruida

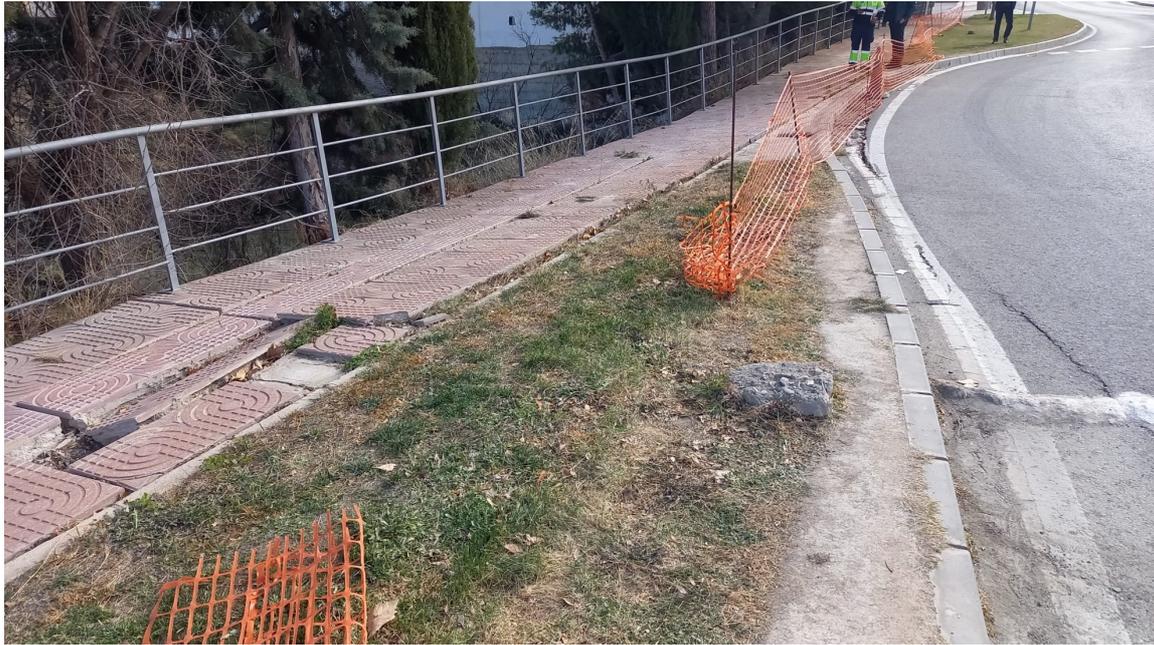
Acera a demoler para prolongar la escollera, incluso retirada de pinos y vegetación del talud

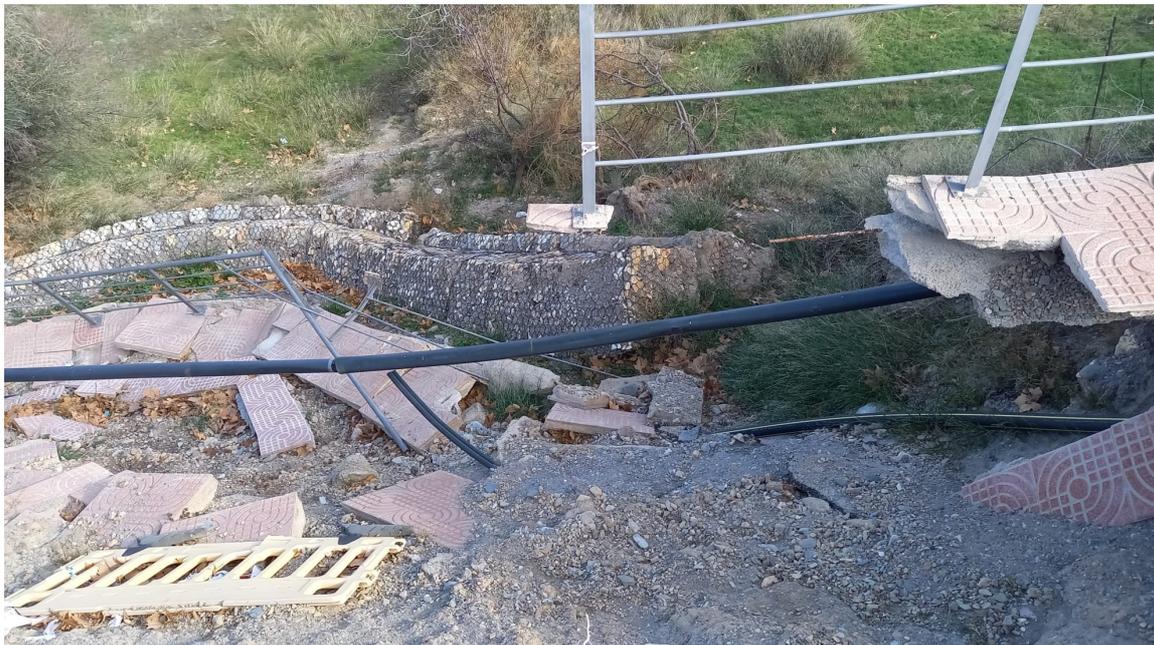
Detalle de los gaviones derrumbados y la acera y servicios destruidos.

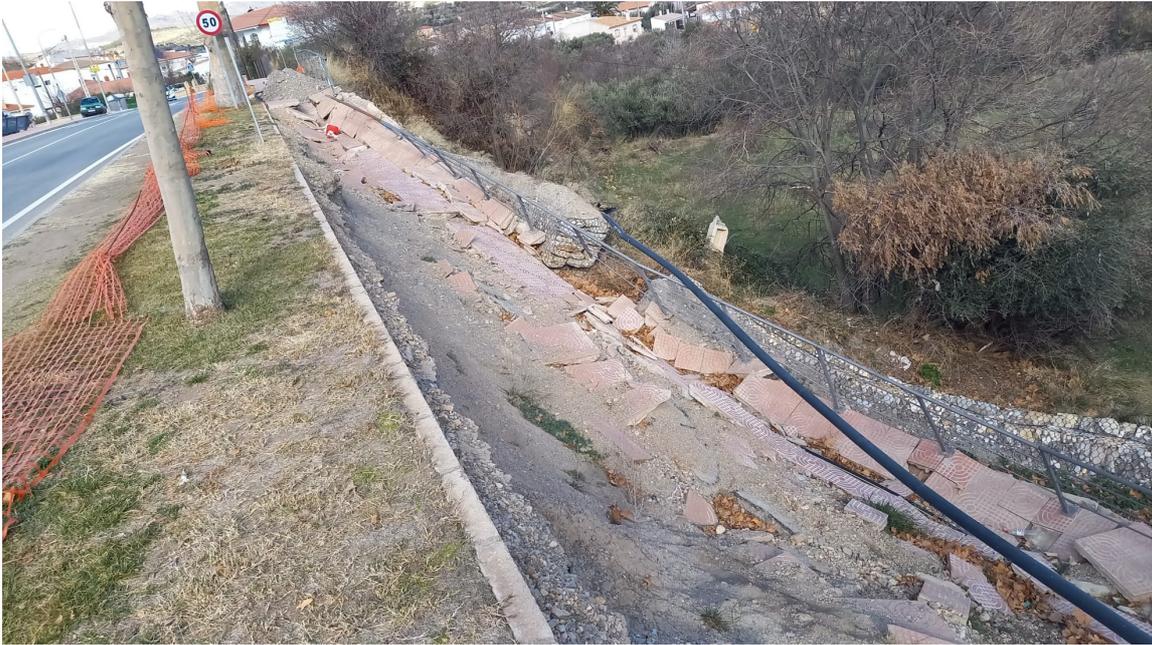
Detalle de los gaviones derrumbados y la acera y servicios destruidos.

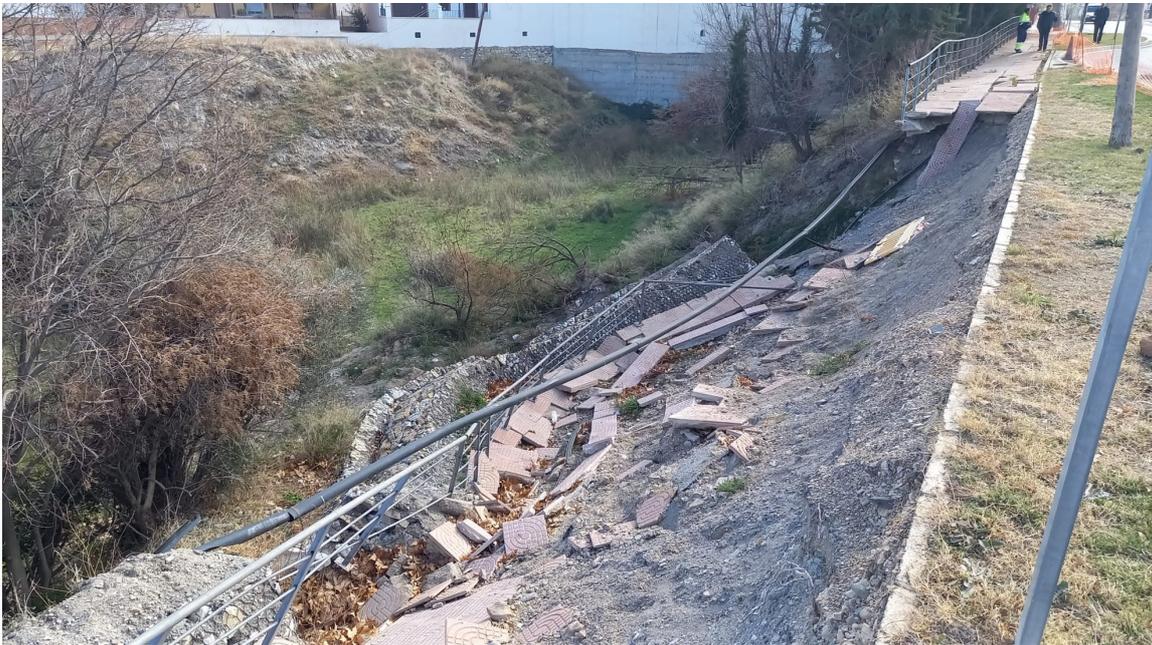
Detalle de los gaviones derrumbados y la acera y servicios destruidos.
