**ACUERDO DE 9 DE JULIO DE 2025, DEL CONSEJO DE GOBIERNO, POR EL QUE SE TOMA CONOCIMIENTO DE LA RESOLUCIÓN DE 9 DE MAYO DE 2025, DE LA DIRECCIÓN GENERAL DE INFRAESTRUCTURAS DEL AGUA POR LA QUE SE DECLARAN DE EMERGENCIA DETERMINADAS ACTUACIONES NECESARIAS PARA EL RESTABLECIMIENTO DE LA FUNCIONALIDAD DE LOS ÓRGANOS DE DESAGÜE DE LA PRESA DE CASASOLA (MÁLAGA) TRAS LAS CONSECUENCIAS DE LOS EFECTOS DERIVADOS DEL PASO DE LA BORRASCA «LAURENCE».**

## MEMORIA JUSTIFICATIVA PARA LA DECLARACIÓN DEL CARÁCTER DE EMERGENCIA AL EXPEDIENTE DE CONTRATACIÓN DE LAS ACTUACIONES NECESARIAS PARA REESTABLECIMIENTO DE LA FUNCIONALIDAD DE LOS ÓRGANOS DE DESAGÜE DE LA PRESA DE CASASOLA TRAS LAS CONSECUENCIAS DE LOS EFECTOS DERIVADOS DEL PASO DE LA BORRASCA LAURENCE.

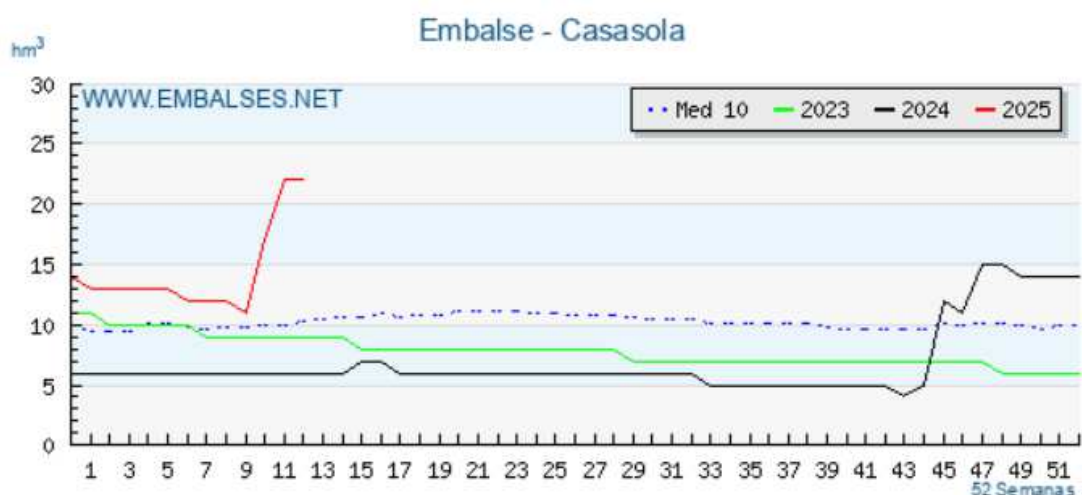
Una información sintética de todo lo anterior puede observarse en la siguiente gráfica de evolución de los volúmenes embalsados en la Presa de Casasola, proporcionada con base en datos oficiales por el portal embalses.net, en la que, básicamente, la evolución de volúmenes puede observarse básicamente en la curva roja de volumen-semanas año correspondiente al año 2025 desde 01/01/25 y comparado con en año anterior y la media histórica.

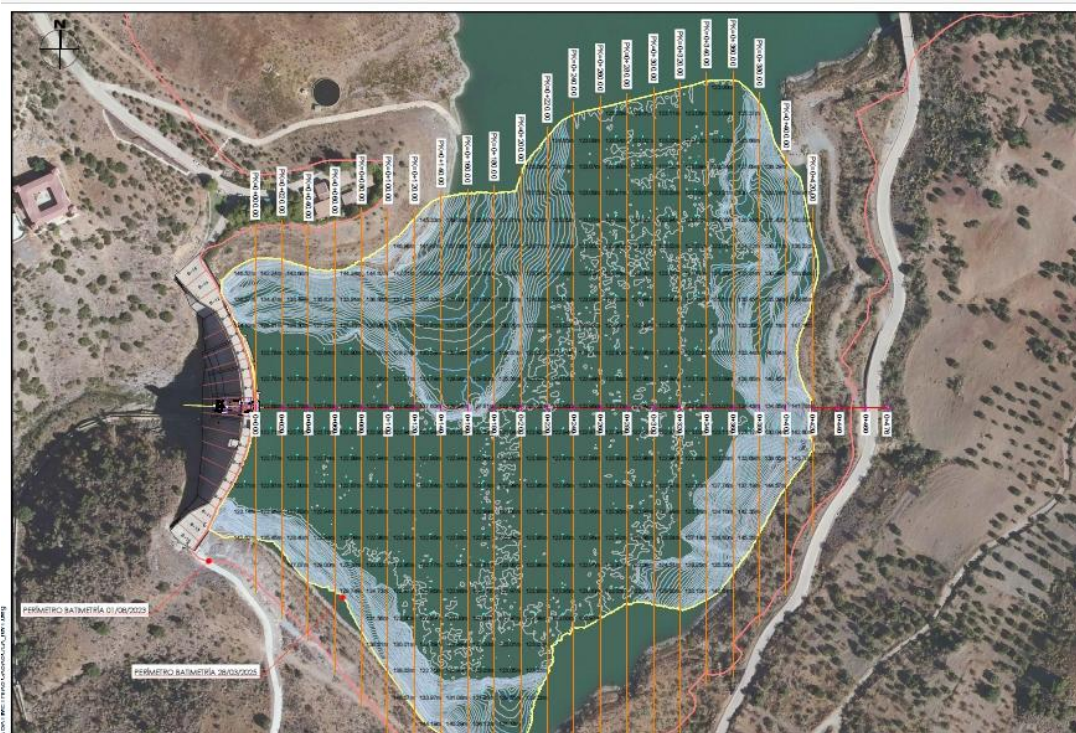
La restitución de datos tomados nos dice que, a fecha de 7 de abril de 2025, comparándola con una batimetría reciente realizada tras las danas de final de 2024, existe una importante altura de sedimentos se identifica de forma clara una capa de sedimento suspendido en la cota 123,00 msnm, donde rebotan las intensidades mas altas y de menos potencia, se aprecia claramente que supone unos 9 m por encima del alero superior del desagüe de fondo situado en la cota 114,00 msnm. Esta capa, está en suspensión actualmente y es difícil afirmar cuanto representara una vez se pose en fondo, aunque se estima que nunca acabará siendo una altura menor de 5 m. Lo que si puede concluirse es que el fondo sólido se halla ya en torno a esa cota de 114 msnm (cota superior del desagüe) y por tanto, los 9 metros en suspensión no van hacer mas que agravar el problema de colmatación del mismo.

Un esquema de lo anterior se representa en las siguiente figuras:

3º) Inicio lo más inmediato posible que permita la simultaneidad con las anteriores actuaciones de la retirada de sedimentos en la zona de influencia de la embocadura de los desagües de fondo mediante dispositivo especial air-lift que, mediante la inyección de aire comprimido a la presión adecuada que crea una fuerza de succión eleva la mezcla de agua, aire y sedimentos de fondo hacia la superficie para su eliminación del área de influencia del vaso de embalse por vertido al aliviadero de superficie.

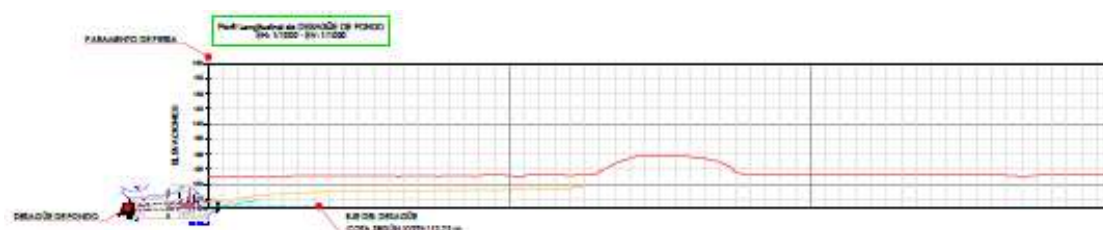
Una sección longitudinal de los perfiles de fondo comparando la nueva batimetría (color rojo) con la anterior, tras las danas (color amarillo), se expone en la siguiente imagen, de manera que se aprecia que en las proximidades de la aspiración de los desagües de fondo los sedimentos se hallan a la cota 123 msnm, unos 9 m por encima de la generatriz superior de la obra de toma de los mismos.

Mediante la elaboración de perfiles transversales en la zona de terreno levantada, podemos estimar, sin mucho margen de error, que para intentar que la zona de aspiración de los desagües quede lo más expedita posible de cara a su funcionamiento, existe un volumen aproximado de unos 40.000 m<sup>3</sup> de sedimentos que deberían ser extraídos a una profundidad superior a 31 m y con escasa visibilidad dentro de ella.

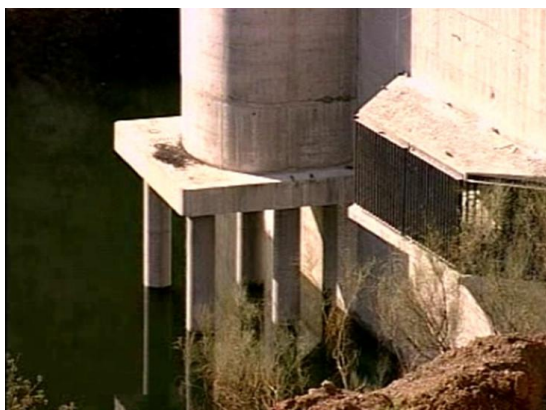
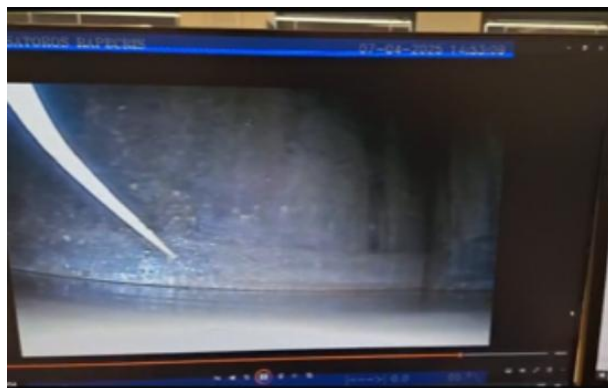
Imagen robot de la toma del desagüe de fondo izquierdo

b) Por otra parte se ha conseguido sumergir un robot de reconocimiento submarino equipado con cámara y vídeo en las inmediaciones de la rejilla de protección de los desagües de fondo, que nos conforma las apreciaciones anteriores en cuanto a presencia de sedimentos, y que, además, ha dado un resultado totalmente imprevisto como es el que en la misma entrada al desagüe de fondo izquierdo se detecta la presencia de un gran objeto metálico rectangular que dificulta enormemente el paso del agua y cuya

presencia. Adicionalmente, contribuye a crear un mayor tapón de sedimentos por el obstáculo que su presencia supone.

La investigación del origen de tal dispositivo, tras consulta en el Archivo Técnico de presa en documentos que datan de las fechas de construcción de la presa en 1996 y 1997, nos revela el que durante la ejecución de los desagües de fondo y para evitar su taponamiento por el posterior vertido de hormigón para conformar la obra de toma en el paramento aguas arriba de la presa, se utilizó un escudo o compuerta metálica que, probablemente se dejó suspendida de cables pos si fuera necesario aislar los desagües por fallo o reparaciones durante la explotación.

Las finalidades de su actuación se centrarían en el afinado de zonas de aspiración de air-lift que no hayan tenido una suficiente retirada de sedimentos, la intervención para el intento de retirada del escudo que entorpece el desagüe colocando los puntos para fijación de los cables de grúa y, finalmente, una inspección final de la zona para garantizar la no existencia de otros obstáculos.

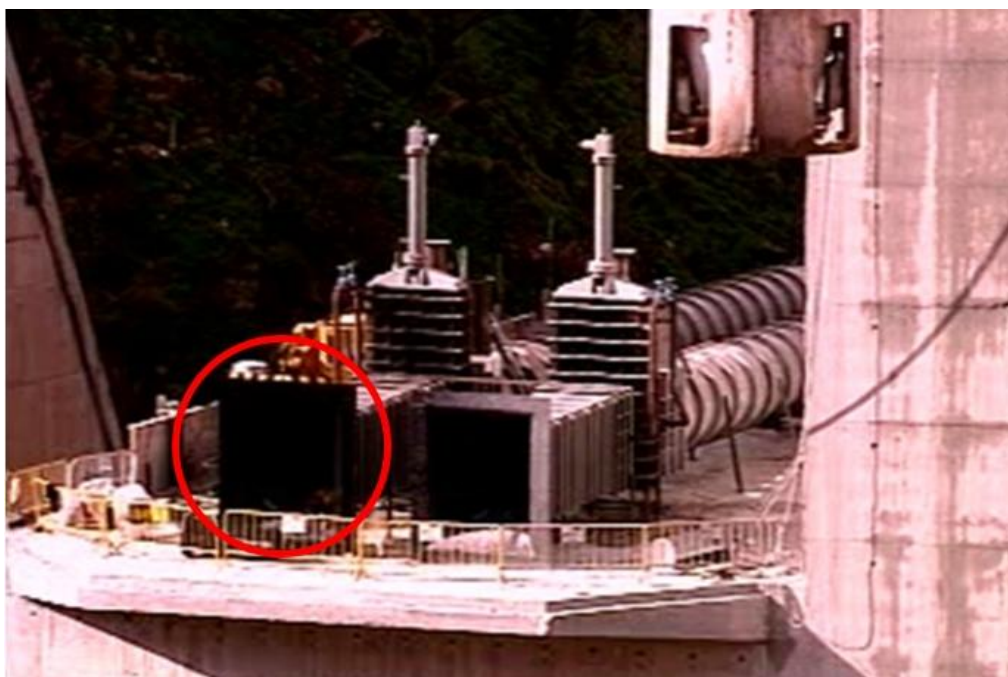
Se ha localizado una foto de la construcción en la que se ve dispuesto el mencionado escudo en el desagüe de fondo izquierdo antes del hormigonado de la obra de toma.
