*Acuerdo de 31 de Agosto de 2021, del Consejo de Gobierno, por el que se da por enterado de la Resolución de la Directora del Patronato de la Alhambra y Generalife por la que se declara de emergencia las actuaciones a realizar en el baluarte de Torres Bermejas (Granada).*

**OBRAS DE EMERGENCIA EN EL BALUARTE DE TORRES BERMEJAS, ALHAMBRA.  
GRANADA.**

**MEMORIA OBRA DE EMERGENCIA**

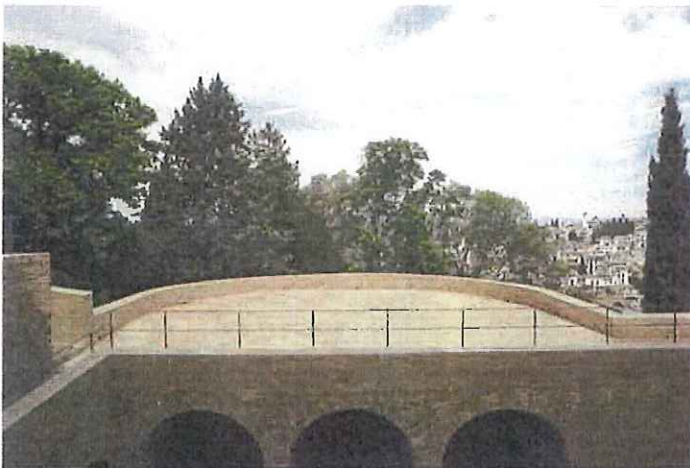
Baluarte previo al desplome

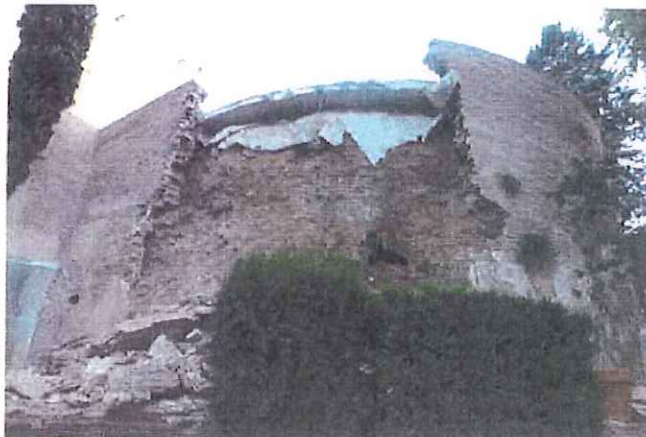
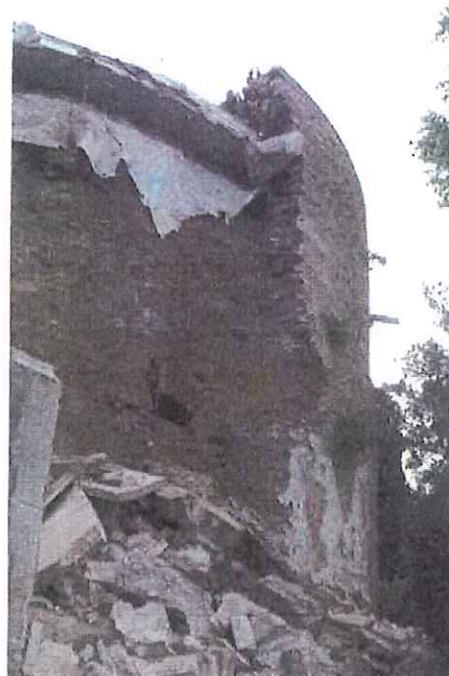
Debido a la naturaleza de las estructuras que constituyen el muro perimetral del baluarte, con numerosas reparaciones y reconstrucciones a lo largo de su historia, y su situación actual provocada por el derrumbe, que agravan su fragilidad, no existe continuidad entre las distintas fábricas, soleras y estructuras de los muros. Esta situación, unida a acciones de la lluvia o sismos, puede provocar nuevos derrumbes, con el consiguiente peligro de un vuelco o de una caída. Por ello, es susceptible de provocarse un nuevo desplome sobre la finca particular colindante.

Detalle de la zona desplomada y descalzada en la base de la solera

- Protección, apeo y contención del desplome del muro perimetral y solera del baluarte circular de Torres Bermejas.
- Retirada controlado del escombros originado.
- Consolidación y reconstrucción de los muros arruinados así como del conjunto de muro perimetral del baluarte.
- Limpieza y retirada de escombros y rellenos del baluarte para revisión de consolidación de las estructuras construidas que lo conforman.
- Actuación sobre la solera superior del aterrazamiento del baluarte recuperándose su funcionalidad tanto estructural y de estabilidad respecto al conjunto de muros del baluarte, así como la recuperación de su funcionalidad respecto a la evacuación de aguas e impermeabilización.
- Reparación y reposición de los bienes y zonas afectadas por el derrumbe en la finca colindante.
- Toma de datos del conjunto de Torres Bermejas y de su estado previo a esta intervención.

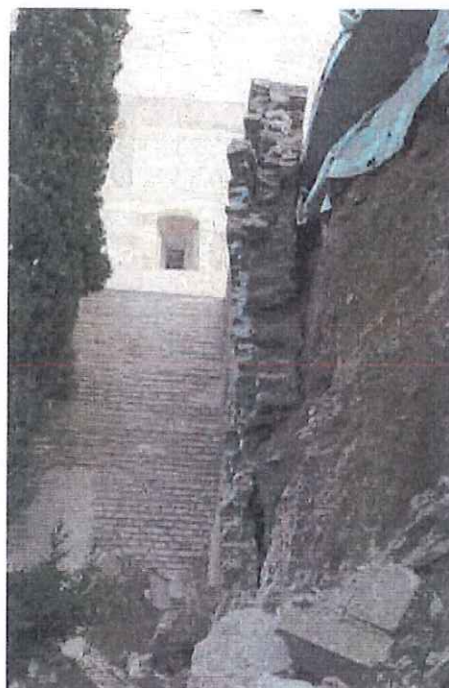
Por otra parte la solera de hormigón realizada durante las obras del Proyecto de Consolidación y Conservación de Torres Bermejas y como consecuencia ha quedado en voladizo con diferentes rellenos de tierra y zahora a la vista y con riesgo de rotura. Por la conformación de esta solera y antes movimientos sísmicos puede originar empujes sobre la zona del pretil del muro del baluarte aun en pie.

Pretil derrumbado y separado de la solera en situación precaria

- Limpieza y retirada de escombros y rellenos del baluarte para revisión y consolidación de las estructuras construidas que lo conforman.
- Actuación sobre la solera superior del aterrazamiento del baluarte recuperándose su funcionalidad tanto estructural y de estabilidad respecto al conjunto de muros del baluarte, así como la recuperación de su funcionalidad respecto a la evacuación de aguas e impermeabilización.
- Reparación y reposición de los bienes y zonas afectadas por el derrumbe en la finca colindante.

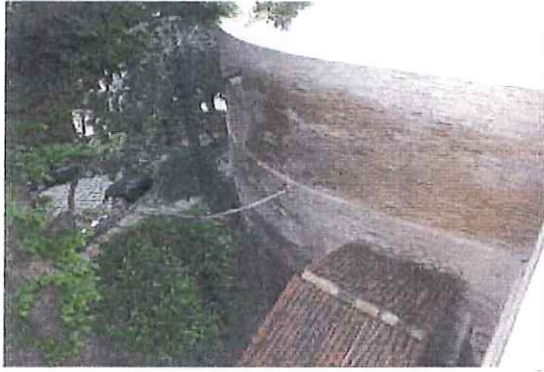
Además, se observan humedades en los muros por la cara sur posiblemente originada por filtraciones desde la solera de la zona aterrazada superior del baluarte. El agua que procede de la lluvia puede filtrar por el encuentro entre la solera y el pretil del muro originando lavado de los rellenos sobre los que se asienta la terraza superior. Por lo que las lluvias pueden agravar considerablemente la situación y comprometer gravemente la estabilidad del conjunto.

Humedades en el resto del muro del bauarte por posibles filtraciones desde solera superior

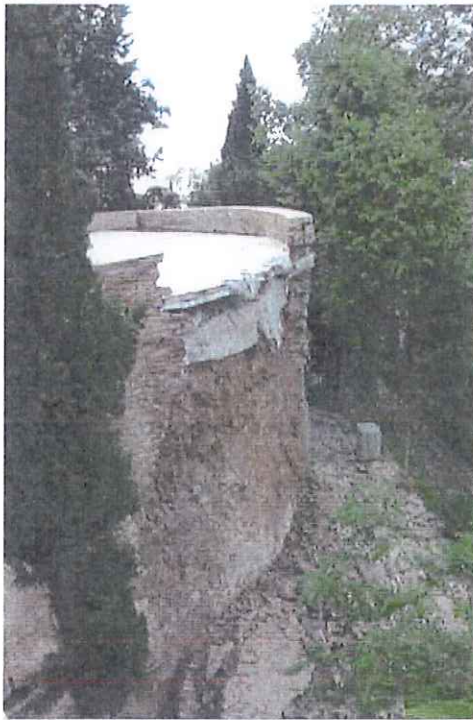
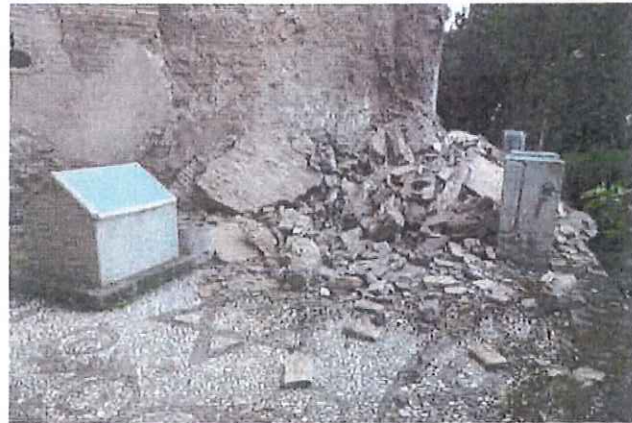
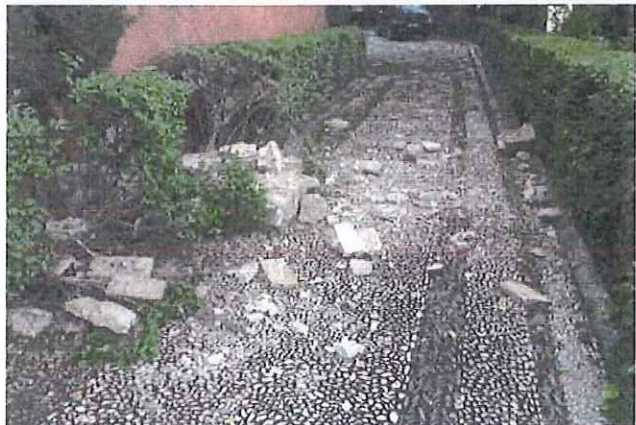
Personados el día 10/05/21 en Torres Bermejas y facilitado el acceso a la propiedad colindante, Carmen de San Antonio, se comprueba que se ha producido el derrumbe de aproximadamente unos 7 m del lienzo de muro exterior del baluarte circular en la cara norte. La mayoría de escombros se encuentran depositados en una primera parata contigua a la base del muro del baluarte. La otra parte de los escombros están en el camino de acceso al jardín del carmen colindante.

Escombros sobre finca colinadante afectando a acceso y zonas ajardinadas
