ACUERDO DEL CONSEJO DE GOBIERNO, POR EL QUE SE TOMA CONOCIMIENTO DE LA RESOLUCIÓN DE LA DIRECTORA GERENTE DEL HOSPITAL UNIVERSITARIO VIRGEN DE LAS NIEVES POR LA QUE SE DECLARA LA EMERGENCIA DE LAS ACTUACIONES DERIVADAS DEL DERRUMBE DE PARTE DEL MURO DE CONTENCIÓN QUE DELIMITA LA PARCELA DEL HOSPITAL DE ALTA RESOLUCIÓN DE ALCALÁ LA REAL (JAÉN).

MEMORIA JUSTIFICATIVA, ECONÓMICA Y DE NECESIDADES, PARA LA DECLARACIÓN DE EMERGENCIA DE LAS ACTUACIONES DERIVADAS DEL DERRUMBE DE PARTE DEL MURO DE CONTENCIÓN QUE DELIMITA LA PARCELA DEL HOSPITAL DE ALTA RESOLUCIÓN DE ALCALÁ LA REAL (HUVN).

INFORME DE JEFATURA DEL S.P.E.I.S.

INFORME QUE EMITE MIGUEL ÁNGEL TEVA ÁLVAREZ, INSPECTOR-JEFE DEL CUERPO DE POLICÍA LOCAL DEL EXCMº. AYUNTAMIENTO DE ALCALÁ LA REAL, SOBRE ACTUACIÓN DE LA POLICÍA LOCAL CON MOTIVO DEL DERRUMBE DE PARTE DE UN MURO DEL HOSPITAL DE ALTA RESOLUCIÓN DE ESTA LOCALIDAD.-

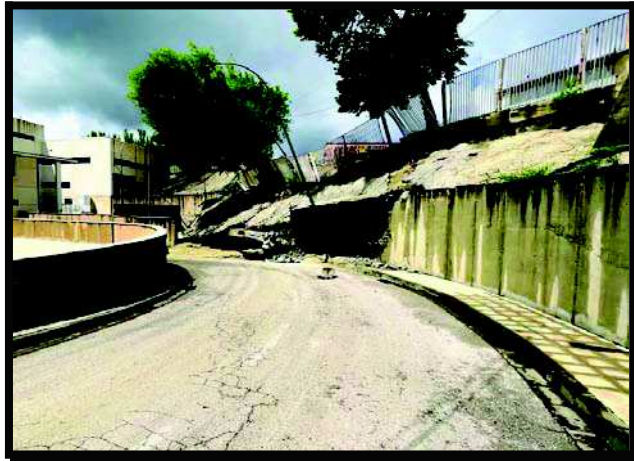
Imagen 1

El día 1 de mayo de 2024 sobre las 6 de la mañana se inició el movimiento de desplome del muro el cual se prolongó durante unas 5 horas hasta acabar con la caída del tramo de muro señalado anteriormente. Además del derrumbe del muro, los daños se extienden al talud del muro el cual se ha deslizado y como consecuencia; el murete de coronación del talud sobre el cual se sitúa la valla de delimitación de la propiedad del hospital, la farolas, árboles, acera, parte del firme del vial de acceso al cementerio y diversos servicios de abastecimiento de agua y telefonía han colapsado junto con la capa de gunita la cual ha acompañado al talud en su movimiento.

Las imágenes siguientes se han tomado en las mismas posiciones que en el estado previo al derrumbe para poder observar con claridad la magnitud éste:

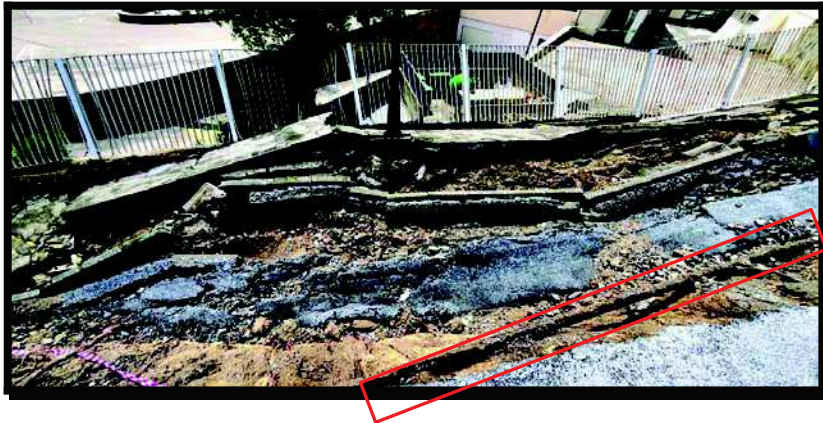
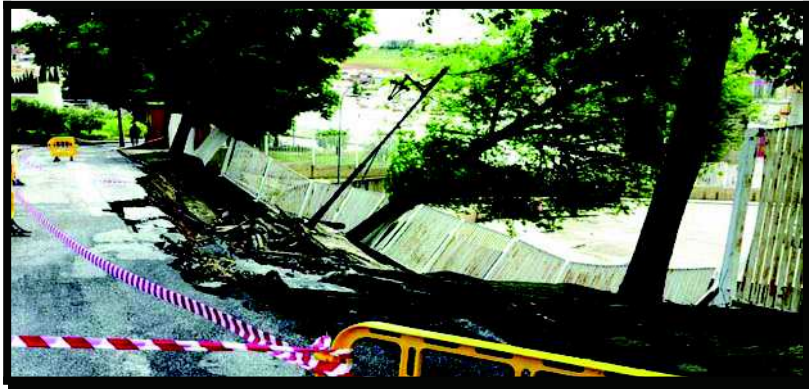
En las siguientes imágenes se muestra el estado del camino al cementerio una vez derrumbado el muro:

En primera y segunda imagen anterior del estado actual del camino al cementerio, se ha marcado en rojo la existencia de una tubería de abastecimiento de agua la cual discurre por la zona afectada por el derrumbe. Según empleados de mantenimiento, antes de la rotura del muro discurría una gran cantidad de agua por la coronación del muro alineado con la zona en la que mayor desplome presentaba, originado por una posible rotura de la tubería debido a los asientos del vial.
