INFORME TÉCNICO EMERGENCIA

Centro: I.E.S. MIRAFLORES DE LOS ÁNGELES.

Asunto: COMUNICACIÓN DE LA DIRECCIÓN DEL CENTRO INFORMANDO SOBRE EL NUEVO DERRUMBE DEL MURO EXISTENTE EN LA ZONA GIMNASIO Y AGRAVAMIENTO ESTABILIDAD Y SEGURIDAD ESTRUCTURAL DE MURO EN PISTA POLIDEPORTIVA..

PRIMERO.- Declarar de emergencia la OBRA DE EMERGENCIA POR DAÑOS EN LOS MUROS DEL IES MIRAFLORES DE LOS ÁNGELES DE MÁLAGA DEBIDO A LOS EFECTOS DE LA DANA.

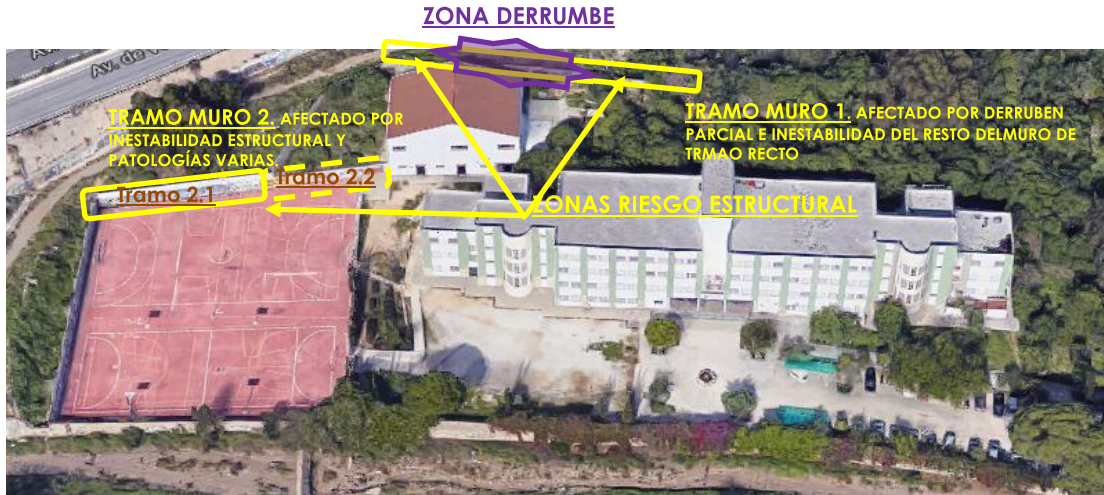
Se gira visita al centro el 05/11/2024, a instancia del Administrador de la Oficina Técnica de esta Agencia junto al Director del centro educativo (D. Jorge Arrabal), para evaluar los daños y las patologías expuestas en el escrito remitido a esta Gerencia Provincial.

Se trata de un muro de cerramiento de parcela ejecutado con bloques de hormigón prefabricados gris 40x20x20cm sin armar ni macizar y careciendo de cimentación alguna. En su coronación se encuentra anclado un vallado antivandálico de perfiles metálicos pintados con esmalte sintético. El muro es de altura variable tanto desde la cota de apoyo del cuerpo del muro sobre el terreno hasta la coronación del muro sobre el que descansa un vallado antivandálico de perfiles metálicos. La cota de altura desde su apoyo en el terreno hacia la coronación del muro varía entre 1,60 a 2,00m.

Se observa ejecutado en su trasdós un camino de acceso que sirvió en su día para el arreglo del vial de la Av. Valle Inclán, cuyo movimiento de tierras y compactación produjo un apoyo extraordinario de dichas tierras sobre el muro de cerramiento afectado, produciendo la consiguiente sobrecarga del mismo para lo que no está preparado al tratarse de un simple muro de cerramiento.

Se observa en este Muro1, un tramo derrumbado completamente de unos 25ml además de otros dos tramos. Laterales al derrumbado, que presenta un riesgo grave de derrabe debido a su inestabilidad estructural y que sigue soportando el empuje extra de la sobrecarga de tierras en su trasdós. El tramo de la derecha tiene una longitud estimada de 30ml y la izquierda de unos 15ml.

Por ello la longitud total estimada de muro a reponer por uno nuevo, de hormigón armada sobre su correspondiente cimentación y sobre el que se instalará un nuevo vallado antivandálico, es de unos 70,00ml.

Se deberá realizar, previo a la ejecución de la reconstrucción del muro existente afectado, se deberá realizar la demolición de los muros inestables existentes que aún se encuentra en "pie". Realizar la excavación para una adecuada cimentación, ejecución de la cimentación necesaria y debidamente calculada preparada para contener un Muro de HA de espesor a definir en el proyecto de ejecución y unos 1,60m de altura, sobre éstos se colocará una valla/barandilla metálica totalmente tratada contra el óxido y color a elegir por la propiedad y con diseño a definir en el Proyecto básico y de ejecución. Se deberá proyectar el debido drenaje del muro.
