PROPUESTA DE ACUERDO DEL CONSEJO DE GOBIERNO POR EL QUE SE DA POR ENTERADO DE LA RESOLUCIÓN DEL DIRECTOR GENERAL DE INFRAESTRUCTURAS DE LA CONSEJERÍA DE FOMENTO, INFRAESTRUCTURAS Y ORDENACIÓN DEL TERRITORIO, POR LA QUE SE DECLARAN DE EMERGENCIA LAS ACTUACIONES NECESARIAS PARA LA REPARACIÓN DE DAÑOS Y LA ESTABILIZACIÓN DE DESLIZAMIENTO EN EL P.K. 34+700 DE LA CARRETERA A-349, EN EL TÉRMINO MUNICIPAL DE MACAEL (ALMERÍA).

MEMORIA JUSTIFICATIVA PARA LAS OBRAS DE ESTABILIZACIÓN
DE DESLIZAMIENTO EN EL P.K. 34+700 DE LA CARRETERA A-349
(T.M. DE MACAEL)

CARRETERAS:
A-349, DE TABERNAS A OLULA DEL RÍO POR MACAEL

FECHA DE REDACCIÓN: ABRIL 2020

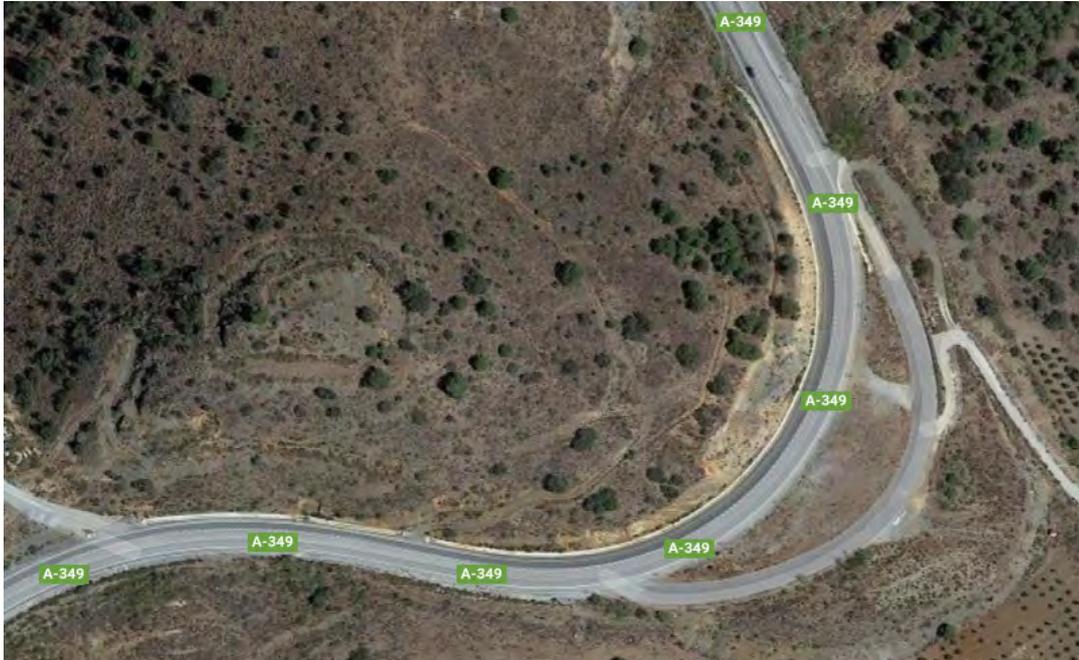
No obstante lo anterior, el tramo objeto de actuación, en el P.K. 34+700 cuenta con una máxima altura del talud considerable, de 18,5 metros, lo cual, ligado a la existencia de cunetas de guarda no revestidas y las constantes generaciones de grietas de tracción por descompresión, han constituido canales de entrada de agua, cortando el terreno, lo cual ha acelerado la inestabilidad hasta la fecha presente en la que se ha detectado la presencia de una superficie de deslizamiento de gran magnitud.

Vista aérea del tramo afectado A-349, P.K. 34+700

- Limpieza y retirada de material en arcén y cuneta revestida existente y reparación de la misma.
- Formación de cuneta revestida de guarda, de sección triangular y 2 metros de desarrollo, con hormigón HM-20, y de cuneta revestida en las bermas intermedia y de coronación, de sección triangular y 3 metros de desarrollo, con hormigón HM-20.

- Ejecución de bajantes laterales revestidas con hormigón HM-20 para salida de aguas recogidas en las cuentas de guarda e intermedias.
- Medidas para el desvío provisional del tráfico con el corte del tronco principal de la calzada, aprovechando el tramo de antigua carretera existente.

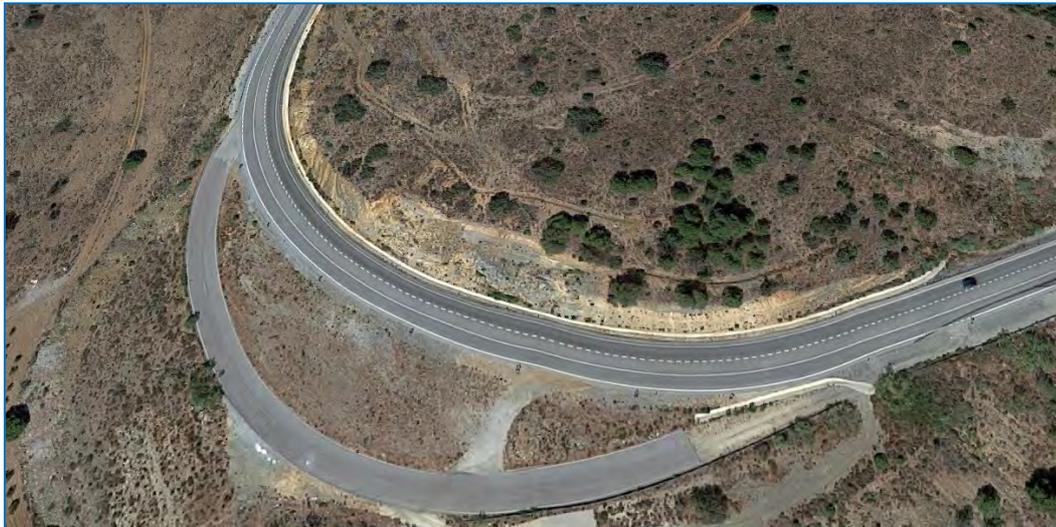
Figura 2. VISTA 3D DEL TALUD OBJETO DE ESTUDIO (procedencia: MAPS.GOOGLE)

Mientras la carretera antigua bordeaba la ladera, el nuevo trazado forzó la generación de un talud que corta transversalmente dicha divisoria de aguas entre dos pequeños arroyos tributarios de la Rambla de la Orica al Este, por lo que la máxima altura del talud (18,5 m) -y, por tanto, la mayor distancia del frente del talud (20,5 m)- coincide con la línea de máxima pendiente de la ladera, cuyo punto culminante es el Collado del Yeso a cota 1056 m.

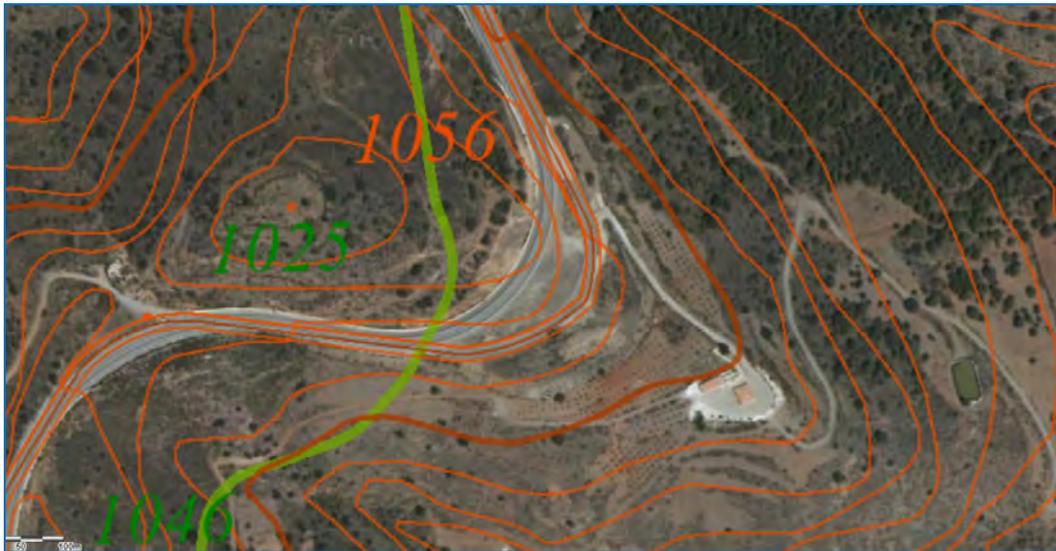
Figura 3. ORTOFOTO CON SUPERPOSICIÓN TOPOGRÁFICA DEL TALUD (procedencia: IGME)

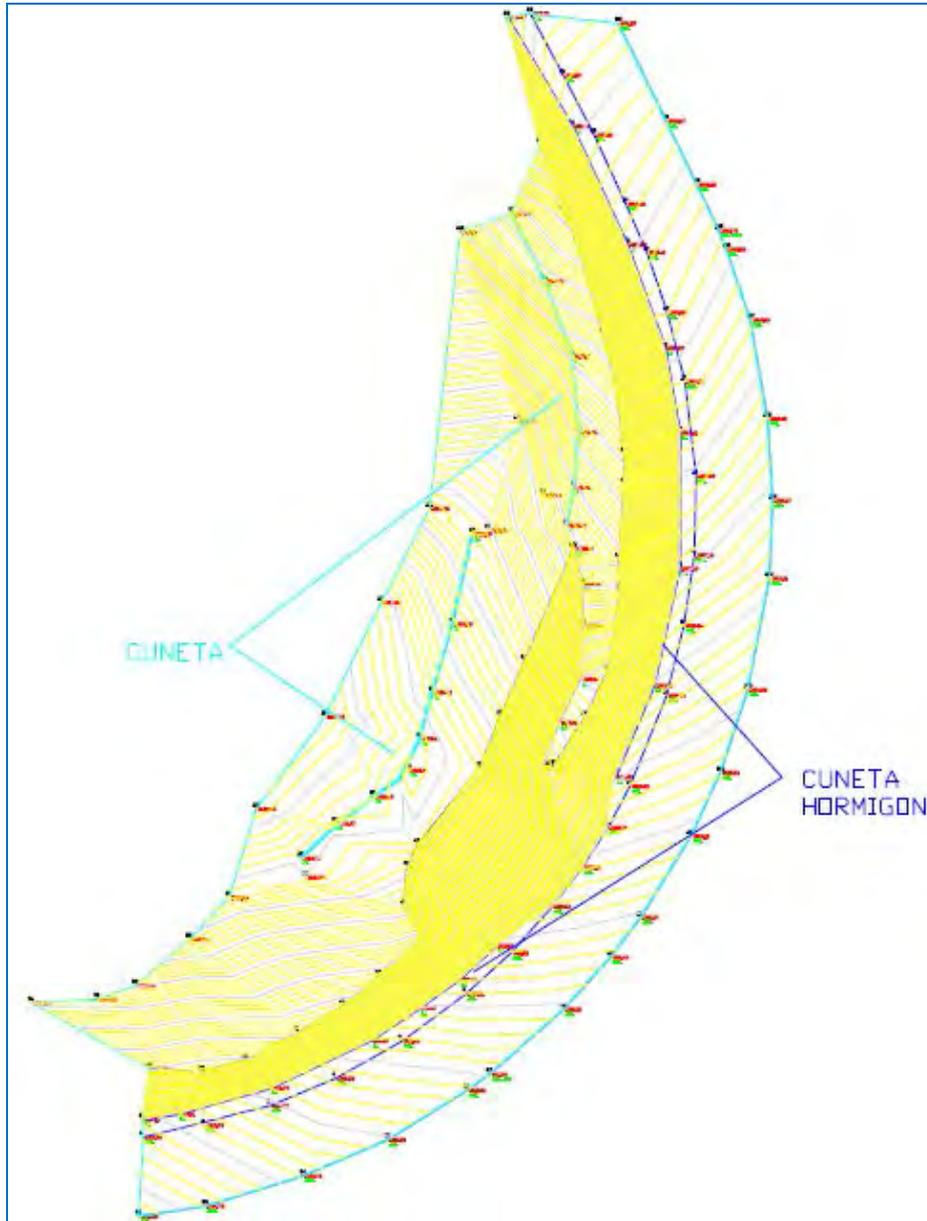
Además, existen dos cunetas de guarda sin revestir y «no continuas y no solapadas» a una distancia del borde del talud de 5 y 8 m y una longitud de 45 y 55 m, respectivamente, aunque con un recorrido paralelo a oblicuo al borde del talud. La cuneta Norte, al no estar impermeabilizada (al igual que la cuneta que se podría denominar exterior), parece dar inicio a la línea de corte del tramo de talud desprendido. En cuanto a la cuneta de pie de talud, en cambio, aparece revestida con hormigón con una sección triangular de 0,90 m x 0,30 m.

Figura 7. PLANO TOPOGRÁFICO PROPORCIONADO POR EL PETICIONARIO (procedencia: CONSTRUCCIONES NILA)

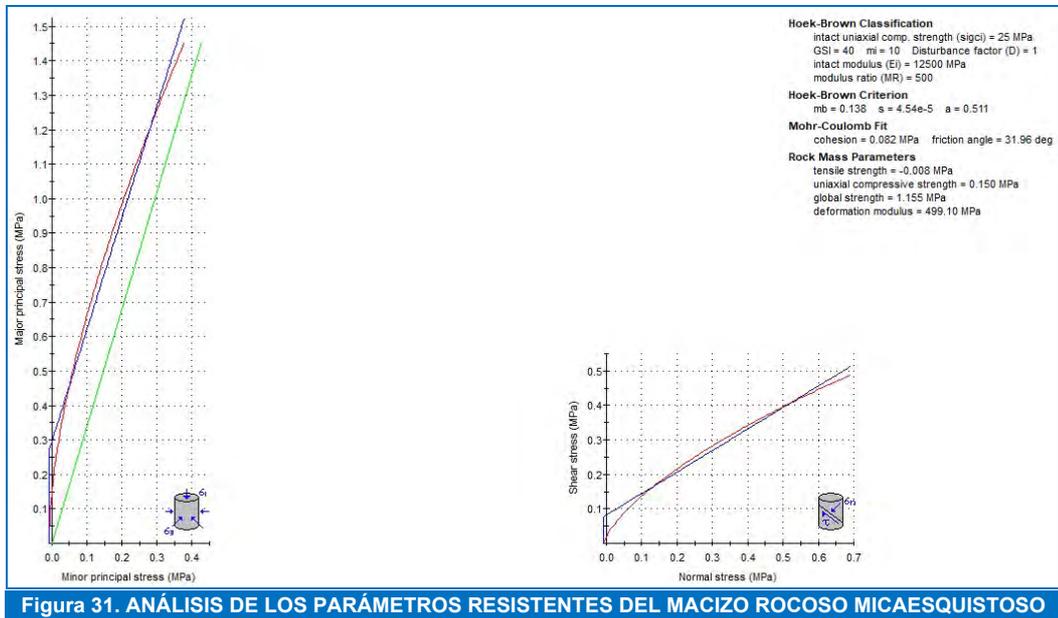
Figura 31. ANÁLISIS DE LOS PARÁMETROS RESISTENTES DEL MACIZO ROCOSO MICAESQUITOSO

En estos gráficos que recogen las envolventes de rotura del macizo, la envolvente Mohr-Coulomb trazada (azul) es la que mejor se adapta a la envolvente Hoek-Brown (roja), tanto en términos de tensiones principales (σ_1 vs. σ_3) y/o tensiones de corte y normales (τ_s vs. σ_n), obteniéndose a partir de aquellos los parámetros cohesión y ángulo de rozamiento. Además, se ha incorporado la línea Mogi (verde), que define la relación entre las tensiones principales efectivas mayor y menor para la cual se produce la transición de la rotura frágil a la rotura dúctil, y que, al quedar bajo la envolvente de las tensiones principales, nos indica

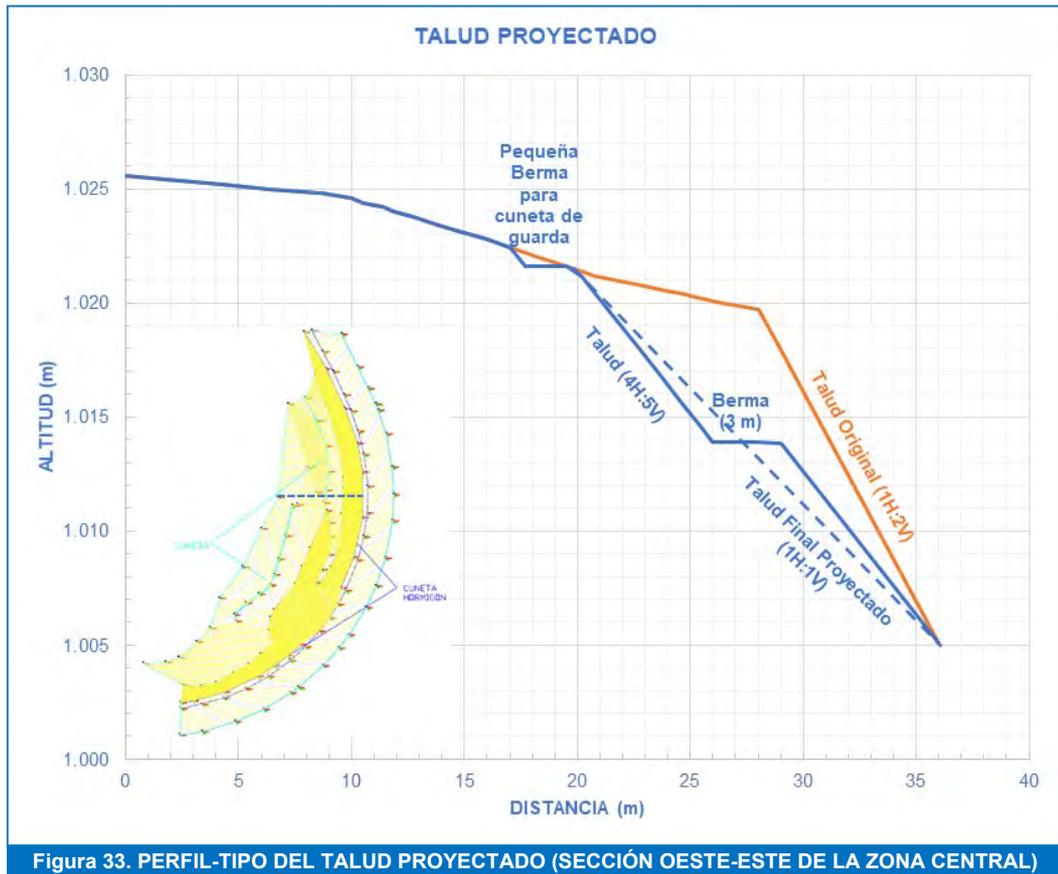
Para el análisis de la estabilidad del talud, se ha considerado la siguiente sección:

En el caso que nos ocupa, si consideramos este macizo micaesquistoso con unos parámetros resistentes definidos por una cohesión $c = 100 \text{ kN/m}^2$, un ángulo de rozamiento interno $\phi = 30^\circ$ y una densidad $\gamma = 20 \text{ kN/m}^3$, y una altura de talud máxima final $H = 19,5 \text{ m}$ con un ángulo de talud adoptado 4H:5V, aunque con la disposición de una berma intermedia, resultaría un talud final 1H:1V, ligeramente superior a la deducida por la posición geométrica de la grieta de tracción observada en la cabeza del talud y similar al ángulo de reposo de los detritus del pie de talud, resultaría un factor de seguridad $FS = 1,8$.

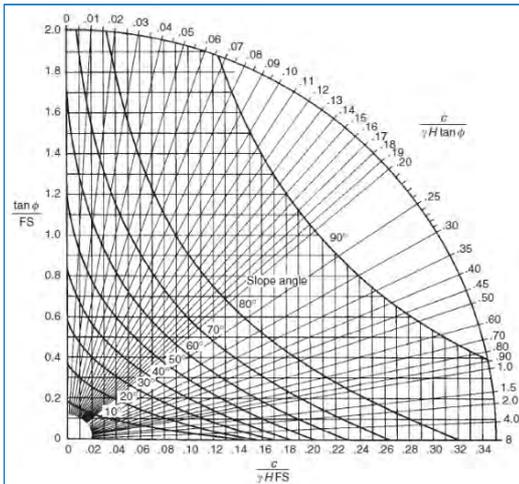
Figura 34. ÁBACO 1 PARA UNA ROTURA CIRCULAR EN CONDICIÓN COMPLETAMENTE
