**ACUERDO DE 9 DE JULIO DE 2025, DEL CONSEJO DE GOBIERNO, POR EL QUE SE TOMA CONOCIMIENTO DE LA RESOLUCIÓN DE 9 DE MAYO DE 2025, DE LA DIRECCIÓN GENERAL DE INFRAESTRUCTURAS DEL AGUA POR LA QUE SE DECLARAN DE EMERGENCIA DETERMINADAS ACTUACIONES NECESARIAS PARA EL RESTABLECIMIENTO DE LA FUNCIONALIDAD DE LOS ÓRGANOS DE DESAGÜE DE LA PRESA DE CASASOLA (MÁLAGA) TRAS LAS CONSECUENCIAS DE LOS EFECTOS DERIVADOS DEL PASO DE LA BORRASCA «LAURENCE».**

## MEMORIA JUSTIFICATIVA PARA LA DECLARACIÓN DEL CARÁCTER DE EMERGENCIA AL EXPEDIENTE DE CONTRATACIÓN DE LAS ACTUACIONES NECESARIAS PARA REESTABLECIMIENTO DE LA FUNCIONALIDAD DE LOS ÓRGANOS DE DESAGÜE DE LA PRESA DE CASASOLA TRAS LAS CONSECUENCIAS DE LOS EFECTOS DERIVADOS DEL PASO DE LA BORRASCA LAURENCE.

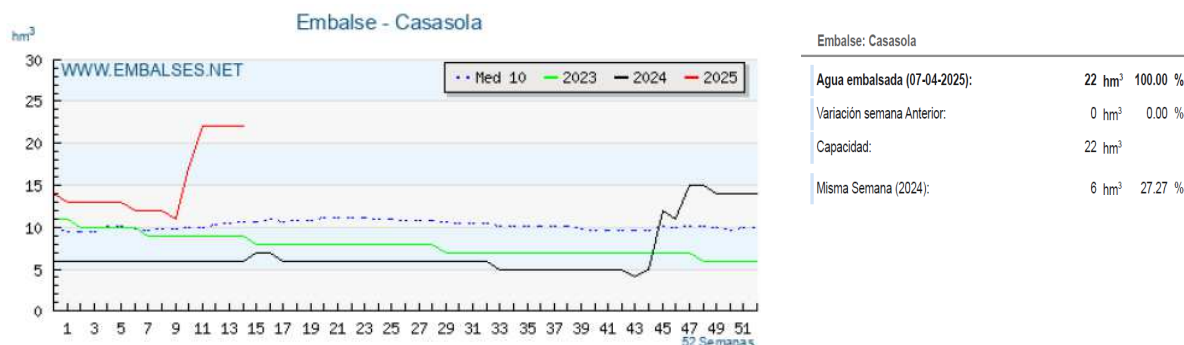
La situación, a 7 de abril de 2025, es que el volumen embalsado es de 21,34 hm<sup>3</sup>, muy por encima del MNM, y la cota de lámina de agua es la 153,15 msnm, muy cercana a la cota inferior del labio del aliviadero de superficie de la presa. Es decir, muy similar a la que se dio tras los sucesos del 17 y 18 de marzo de este año.

Ante esta situación, dado el peligro que supone el mantenimiento del muy alto nivel de la cota de lámina de agua del embalse por la posibilidad de que lluvias en un periodo acumulado entre la actualidad y final del mes de mayo, en el cual se pueden producir precipitaciones y entrada de agua al embalse, se requiere una actuación lo más inmediata y enérgica posible por parte de la administración hidráulica de la Comunidad Autónoma.
