PROPUESTA DE ACUERDO DEL CONSEJO DE GOBIERNO POR EL QUE SE DA POR ENTERADO DE LA RESOLUCIÓN DEL DIRECTOR GENERAL DE INFRAESTRUCTURAS DE LA CONSEJERÍA DE FOMENTO, INFRAESTRUCTURAS Y ORDENACIÓN DEL TERRITORIO, POR LA QUE SE DECLARA DE EMERGENCIA LA ACTUACIÓN PARA LA SUSTITUCIÓN DE UNA VIGA DE LA ESTRUCTURA UBICADA SOBRE LA A-92, EN EL P.K. 123+100, EN EL TÉRMINO MUNICIPAL DE LA RODA DE ANDALUCÍA (SEVILLA).

MEMORIA JUSTIFICATIVA PARA LA SUSTITUCIÓN DE UNA VIGA
EN LA ESTRUCTURA LOCALIZADA EN LA A-92 P.K. 123+100
MARGEN IZQUIERDA

**MEMORIA JUSTIFICATIVA PARA LA SUSTITUCIÓN DE UNA VIGA EN LA ESTRUCTURA
LOCALIZADA EN LA A-92 P.K. 123+100 MARGEN IZQUIERDA.
TÉRMINO MUNICIPAL DE LA RODA DE ANDALUCÍA (SEVILLA).**

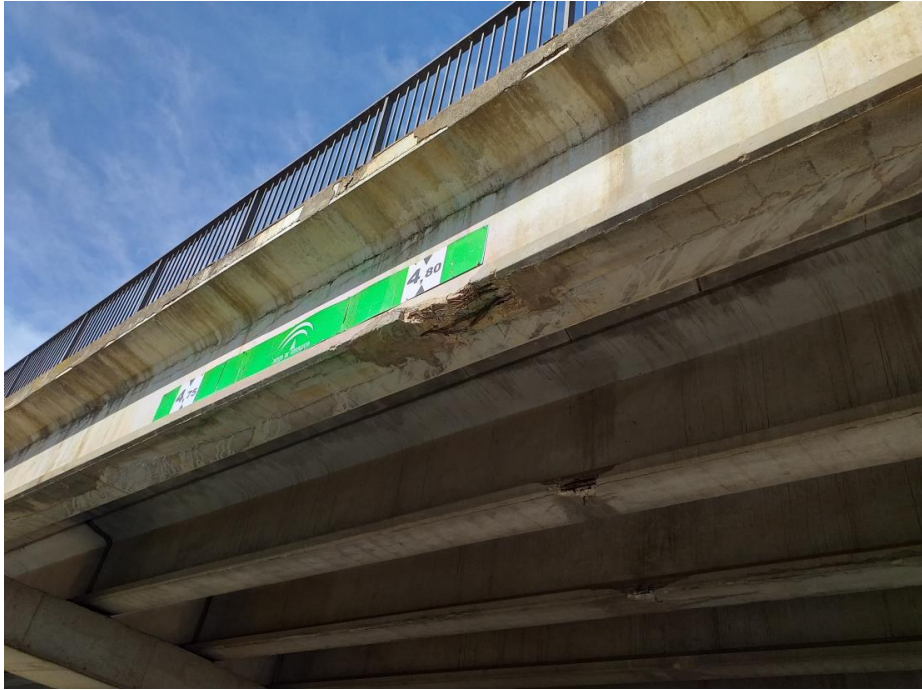
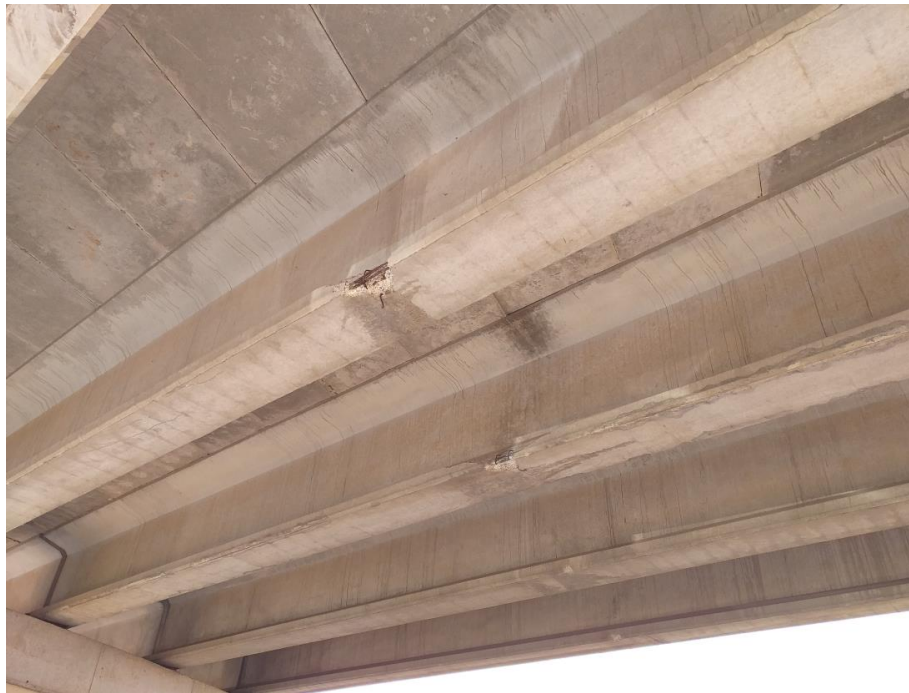
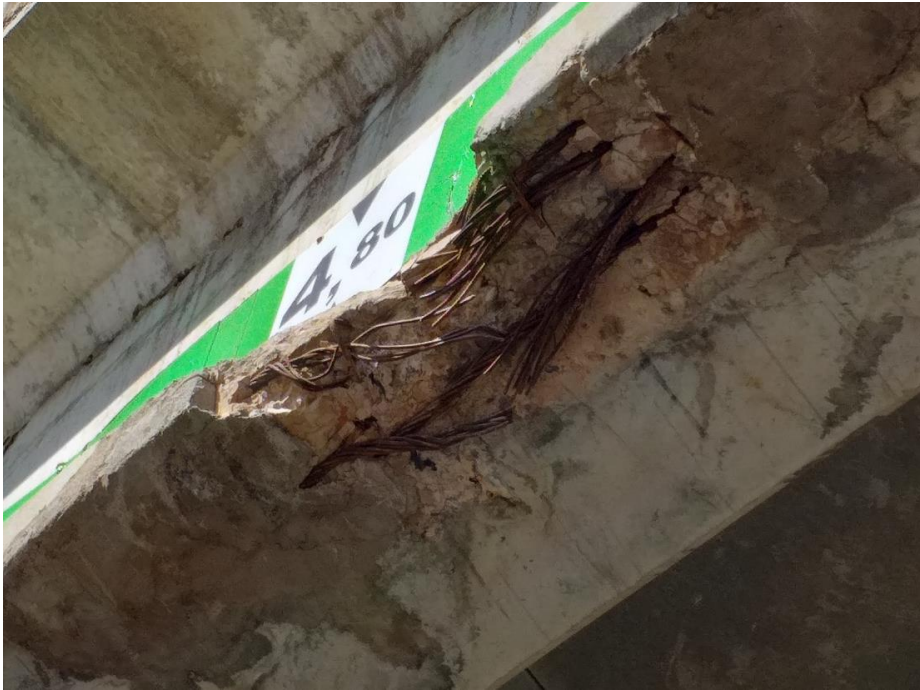
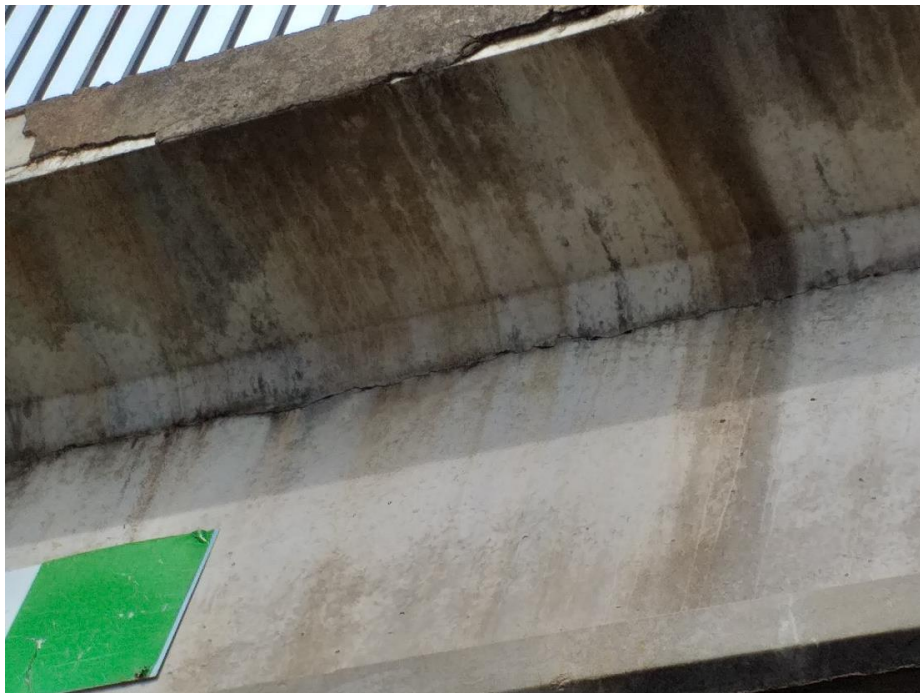
DOCUMENTACIÓN GRÁFICA

Los principales daños se observan en la viga de borde de la estructura, que es la que recibe el primer impacto, y en las siguientes vigas existen daños de menor gravedad.

La primera viga, tiene dañada una gran zona de la base de hormigón donde la armadura de pretensado y la armadura pasiva están al aire y se aprecia que se han cortado 5 cables del pretensado inferior de la viga, 3 cables de la fila más inferior y 2 cables de la segunda fila.

Además del bocado al hormigón y los daños en la armadura pasiva y activa inferior de la viga, se observan fisuras importantes en la unión del alma con el ala superior de la viga en la zona del impacto, que van disminuyendo según nos alejamos de la zona. Estas fisuras se originan en las dos caras de la viga. También existen fisuras en el alma, fisuras inclinadas que nacen de la parte superior del alma, que se producen a partir del punto de impacto hacia los apoyos de la viga.

Todas las fisuras son de flexión y corte. La causa es una combinación de tensión de tracción por flexión y tracción diagonal, producidas por el impacto del vehículo en una zona puntual, lo que se traduce en una flexión transversal de la viga.

Se propone la sustitución de la 1ª viga (sentido descendente) doble T de hormigón armado de 1,50 m de canto, por otra de idénticas dimensiones y características.

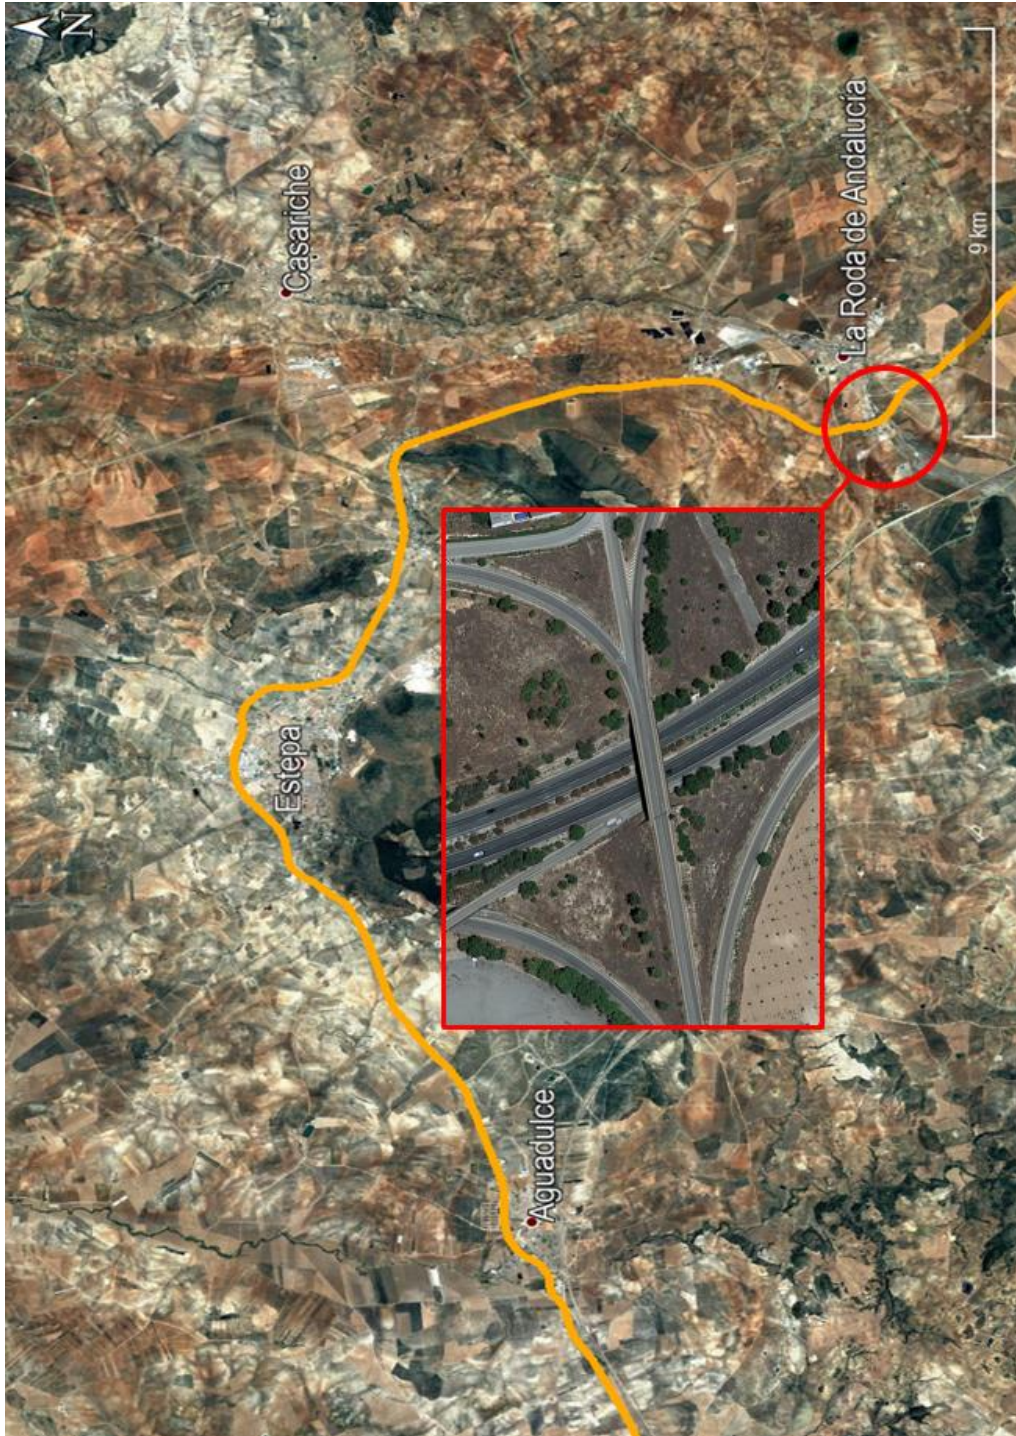
Los daños existentes en la viga han sucedido por el fuerte impacto de un vehículo pesado desconocido con la viga, a su paso por la autovía A-92 en el PK 123+100, en la estructura que forma parte del enlace 123, en sentido descendente y por tanto imprevisible.
